Agnico-Eagle Finland Oy Mittausraportti

19.08.2021 Valter Rantala/ Aeromon Oy

Yleistä

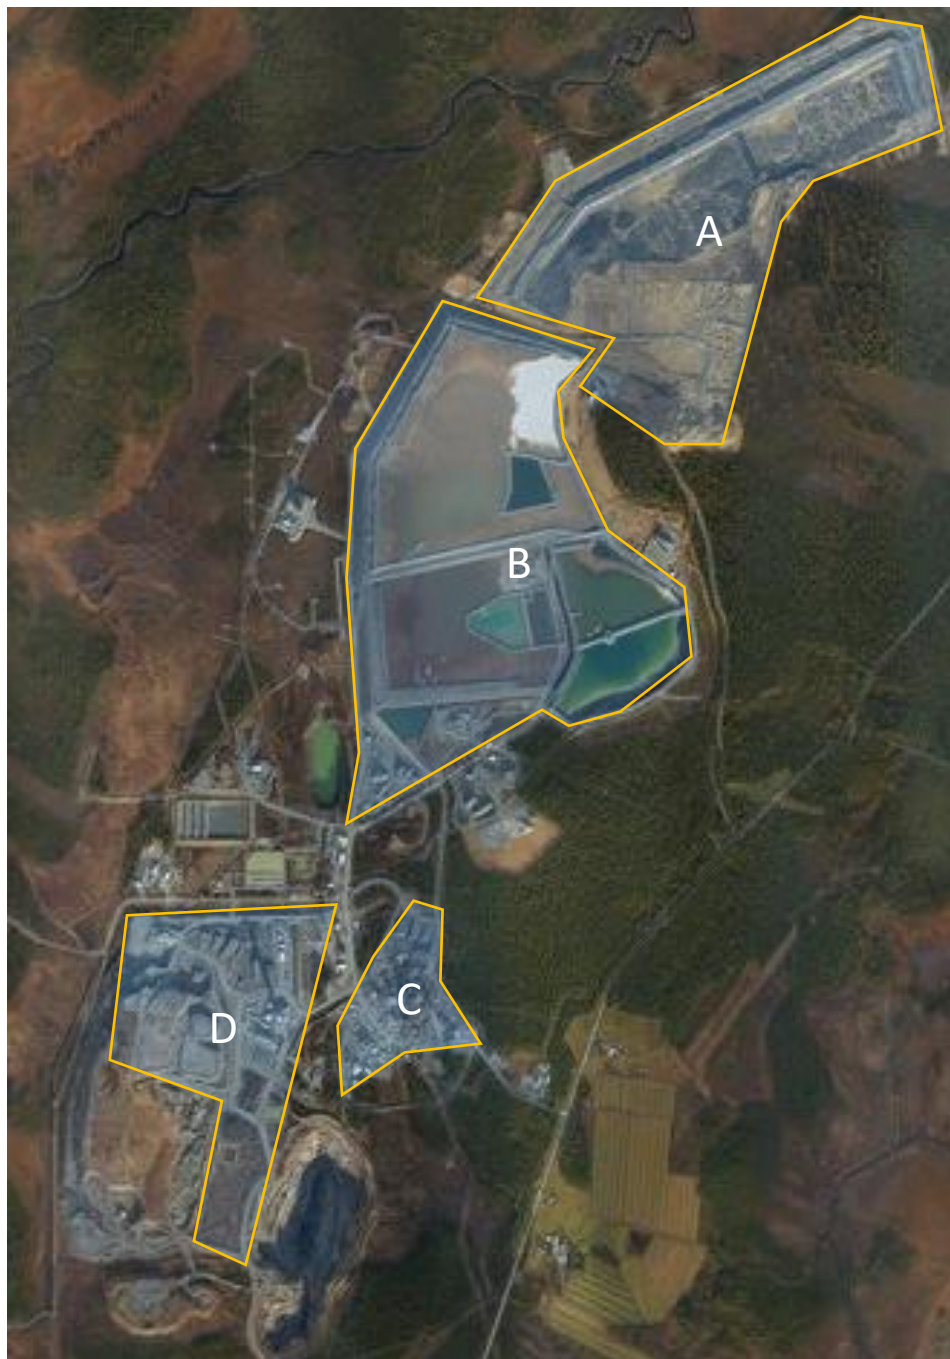
Mittauskohteet

A. Alue A, rakenteilla oleva rikastushiekka-allas mitattiin lentolaitteella sekä jalan mittalaitetta kantamalla.

B. Alue B, käytössä oleva rikastushiekka-allas mitattiin autolla sekä jalan mittalaitetta kantamalla.

C. Alue C, rikastamo mitattiin autolla sekä jalan mittalaitetta kantamalla.

D. Alue D, sivukivialue mitattiin autolla sekä jalan mittalaitetta kantamalla.

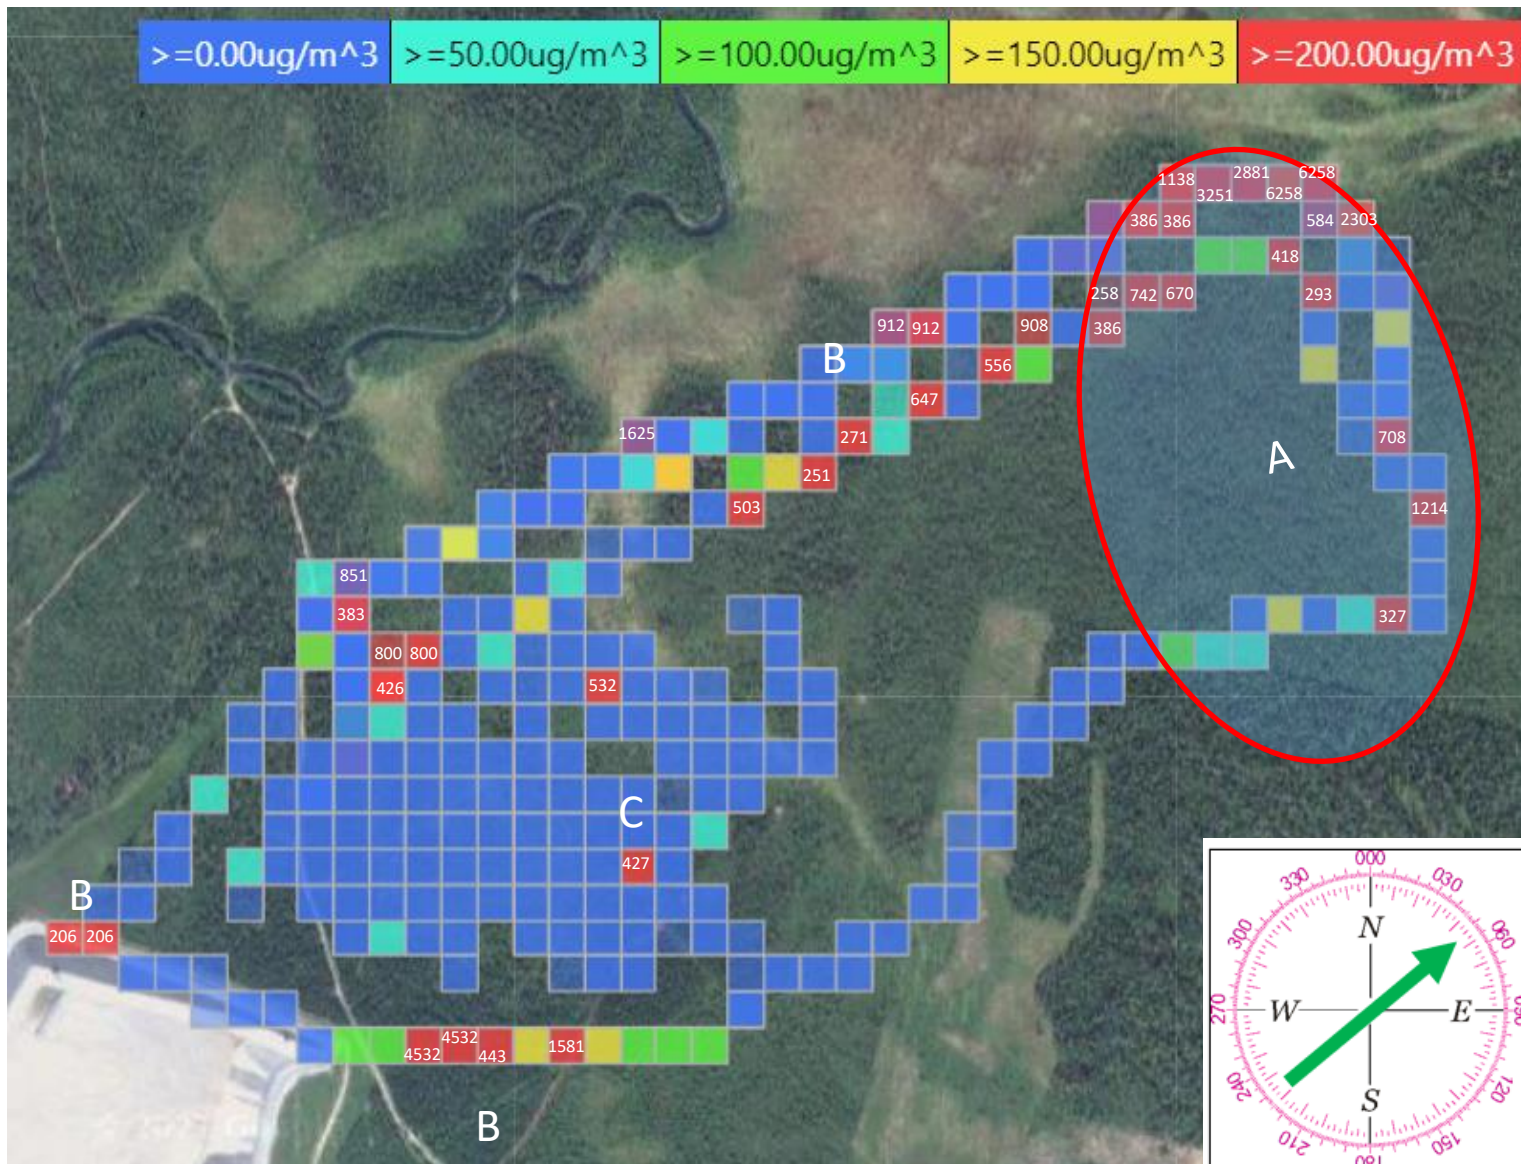
Alue A, Rakenteilla oleva rikastushiekka-allas

- **Alue A:n** osalta suurimmat pitoisuudet havaittiin alueen koillisosista jossa maansiirtotyö oli käynnissä ja tästä syystä alueella oli runsaasti raskasta liikennettä. Korkeita PM-pitoisuuksia havaittiin myös teiltä, joilla työkoneet/rekat kulkivat. Itse altaan pohjalta ei havaintoja saatu sillä mittausten aikana pohjahiekka oli erittäin kosteaa ja tästä syystä ei pölyävää.

A- Alueen koillisosassa liikenne oli vilkasta, sillä kohteessa oli käynnissä maansiirtotyö

B- Alueen teillä havaittiin korkeita PM-pitoisuuksia aina, kun auto ohitti mittauspisteen.

C- Piste on hetkellisen sateen aiheuttama artefakti tuloksissa.

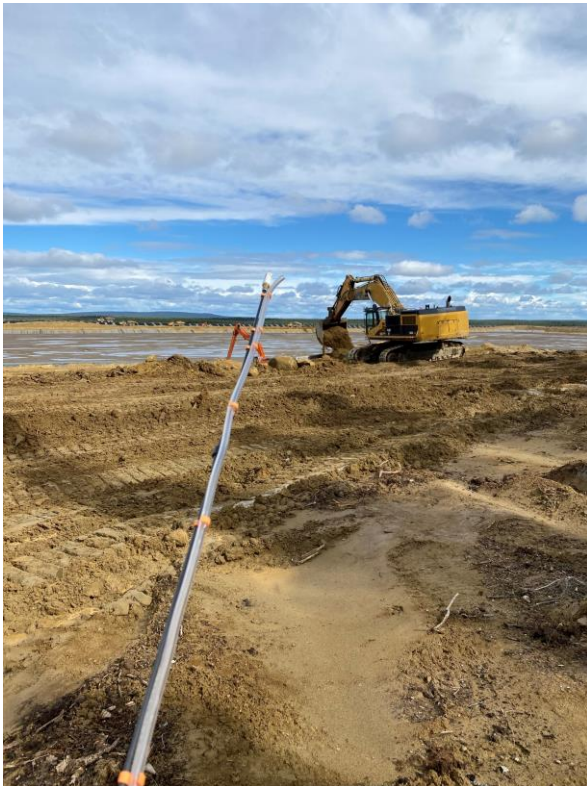
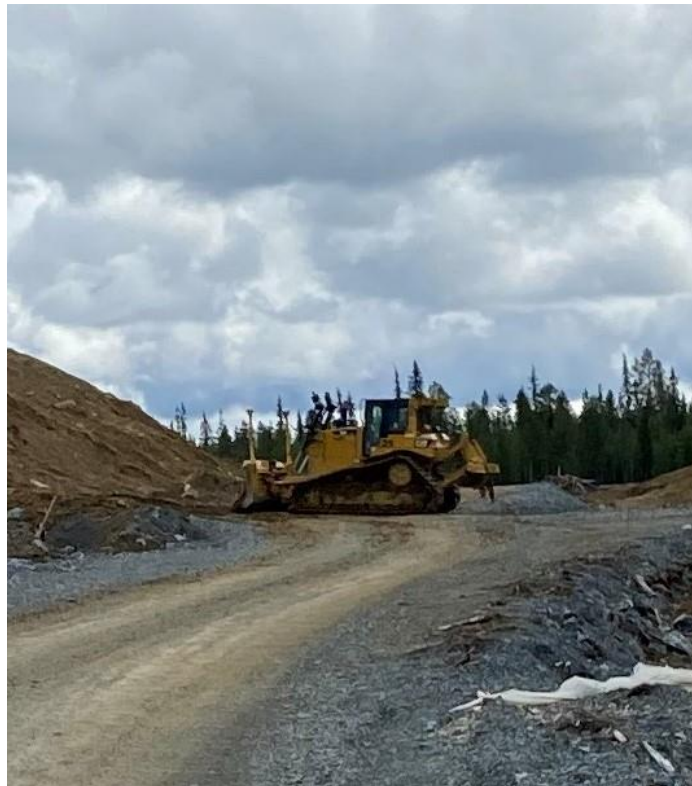
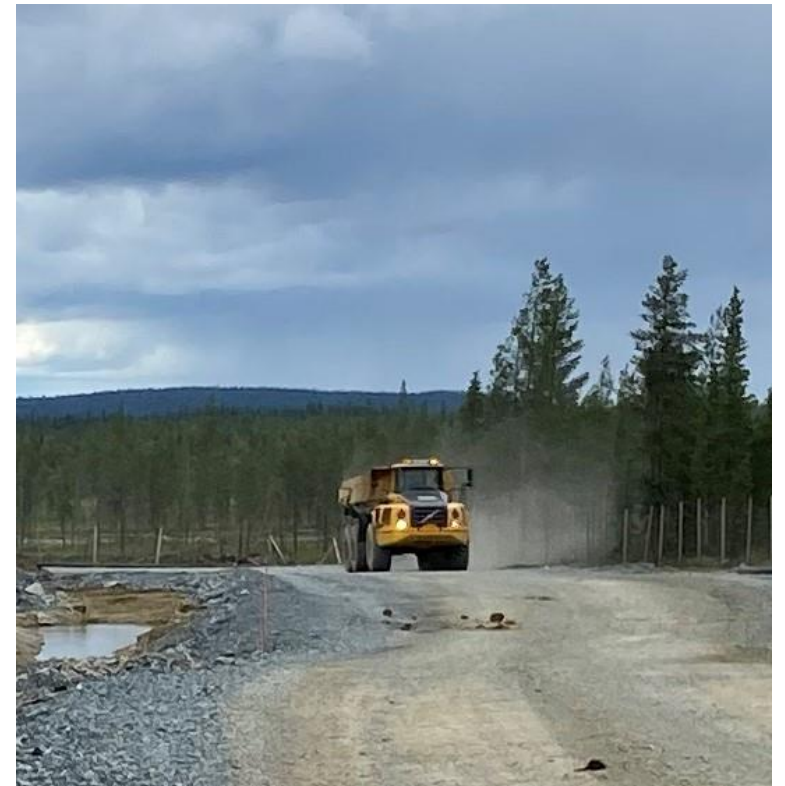
Alue A, rakenteilla oleva rikastushiekka-allas

- Alueen koillisosissa on käynnissä maansiirtotyö mistä johtuen liikenne alueella oli jatkuvaa.

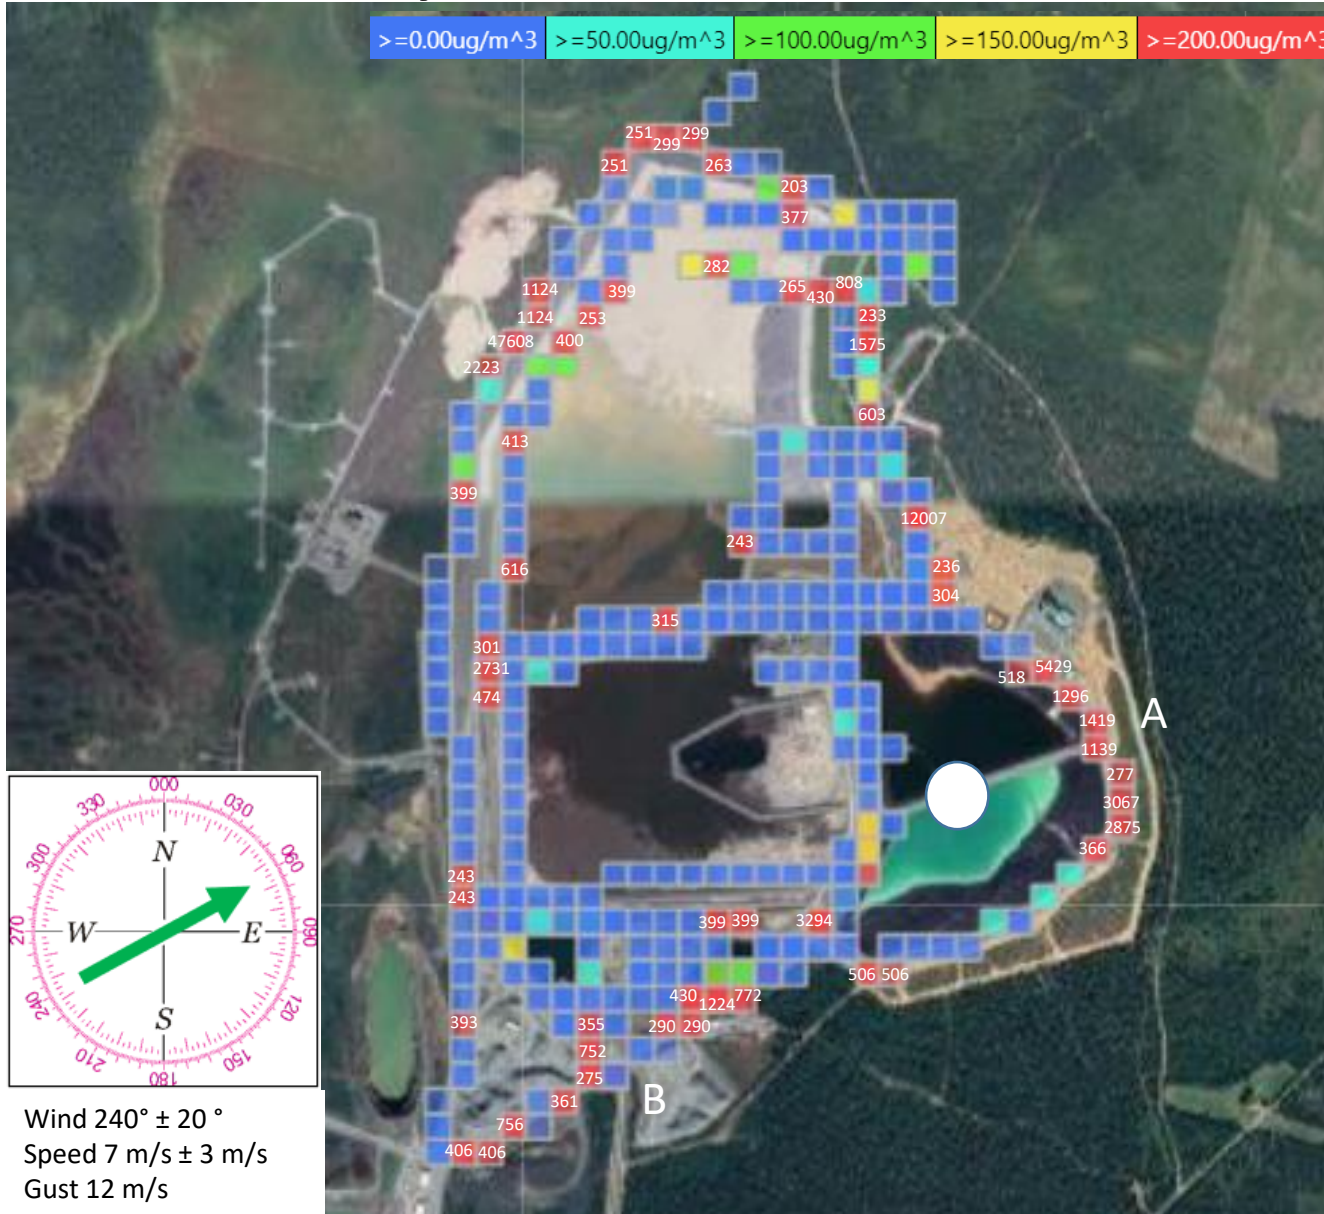
Alue B, käytössä oleva rikastushiekka-allas PM10

- **Alue B:n** korkeimmat pitoisuudet havaittiin alueen teiltä, joissa liikenne oli ajoittain vilkasta. Kuten alueella A myös B-alueen allas osuus oli niin kosteaa, että havaintoja pölyämisestä ei saatu.

A – Nämä havainnot aiheutuvat todennäköisesti altaan suihkutusrjestelmästä peräisin olevista aerosoleista, joita havaittiin kun alueella käveltiin. Tämä lähde on merkitty valkoisella ympyrällä

B – Alueen kaksi murskainta ovat näiden havaintojen pääasiallinen lähde.

Muut PM-havainnot ovat alueen liikenteen aiheuttamia.

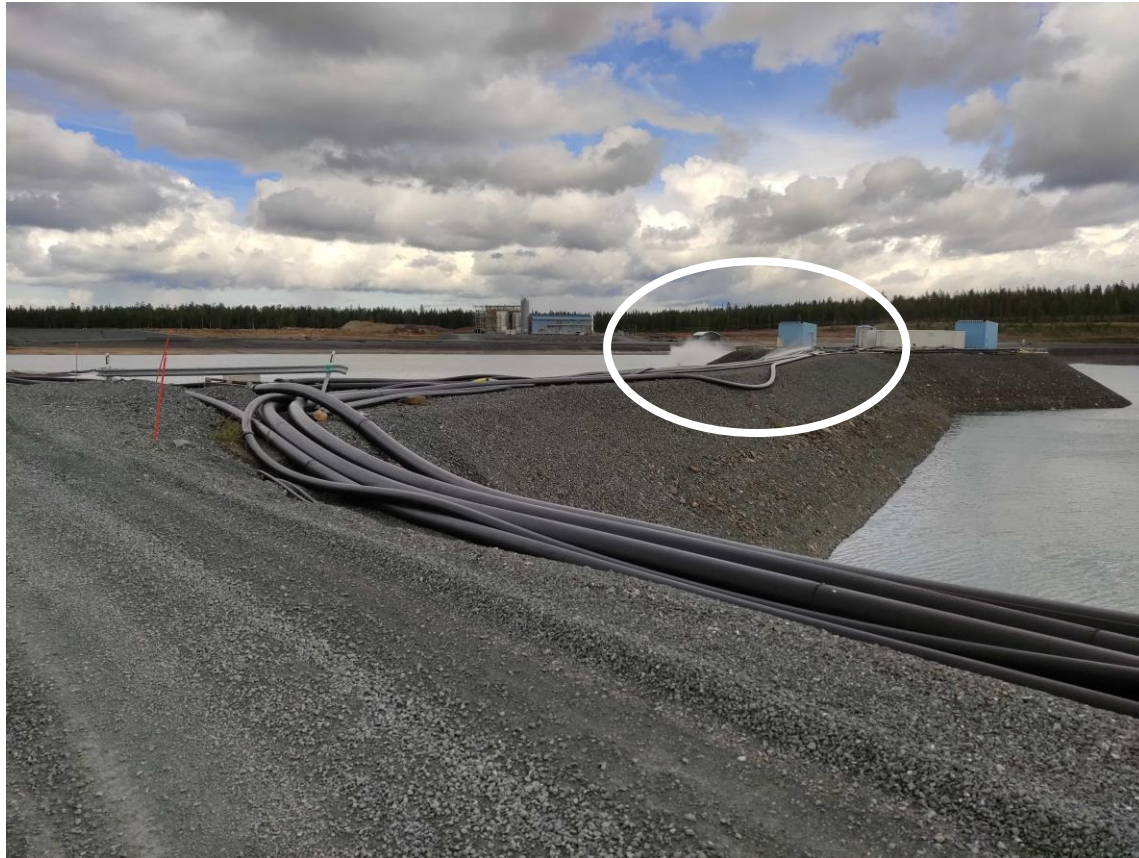
Alue B, käytössä oleva rikastushiekka-allas

Alue B:n itäosissa sijaitseva suihkutusrjestelmä.

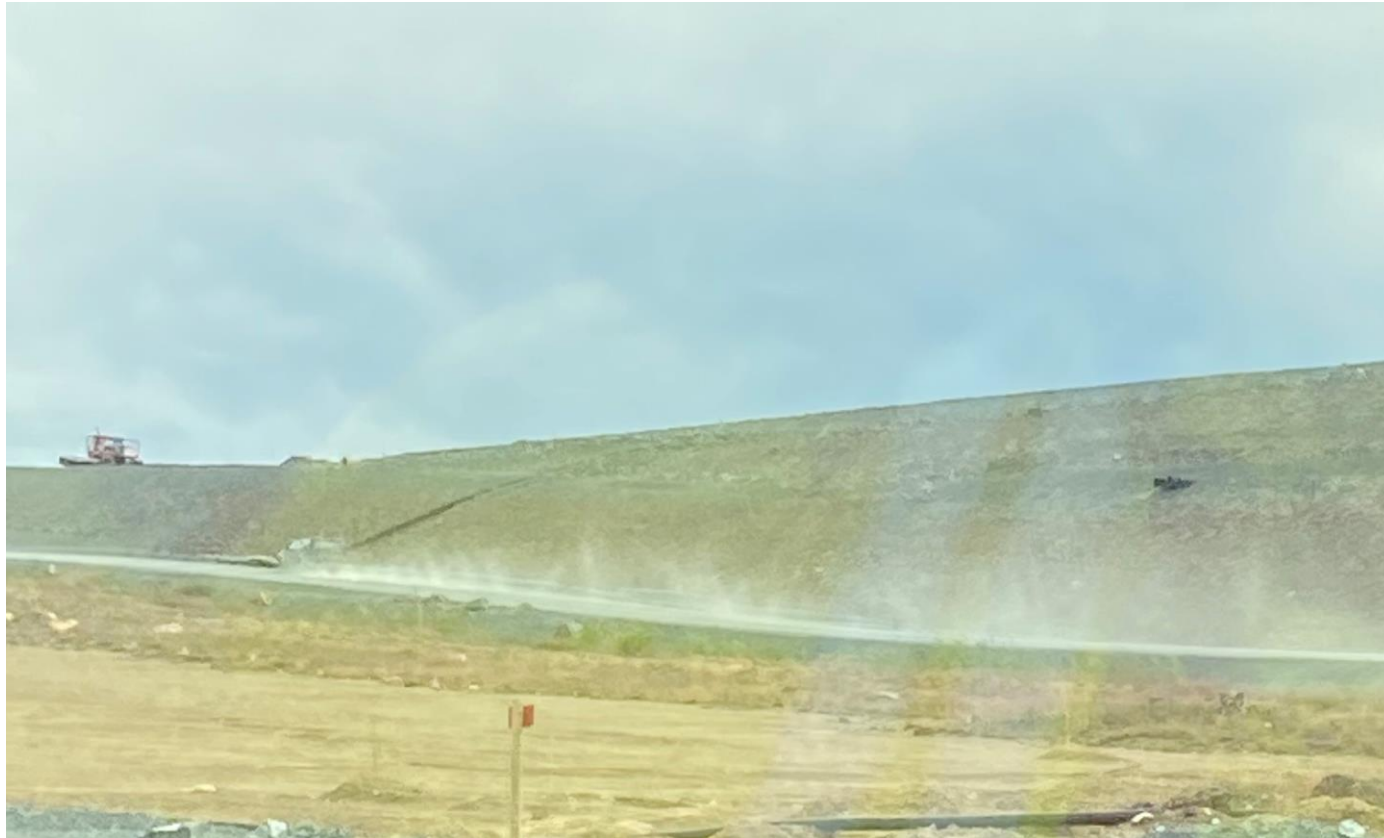
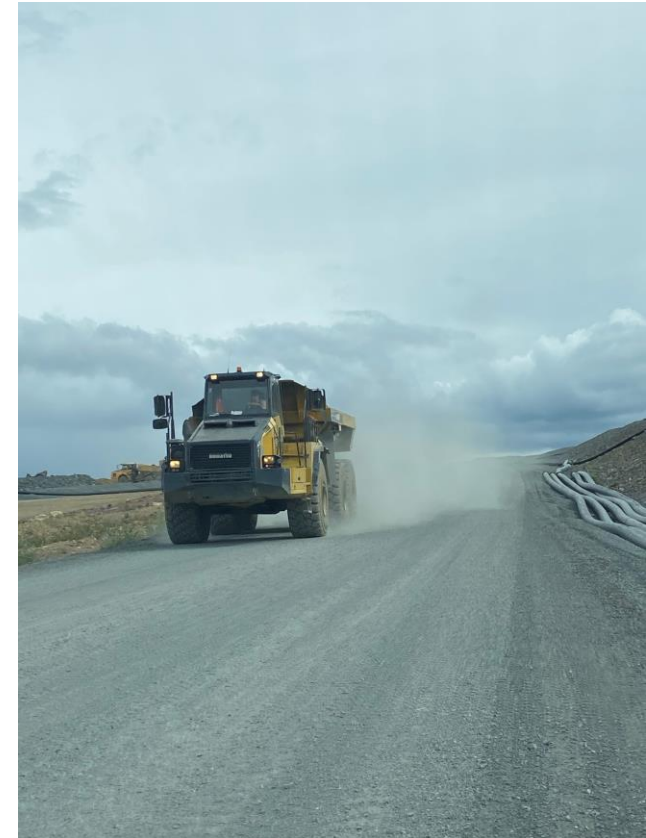
Alue B, käytössä oleva rikastushiekka-allas

Alueella havaittiin paljon raskasta ja muuta ajoneuvoliikennettä ja sen nostattamaa pölyä.

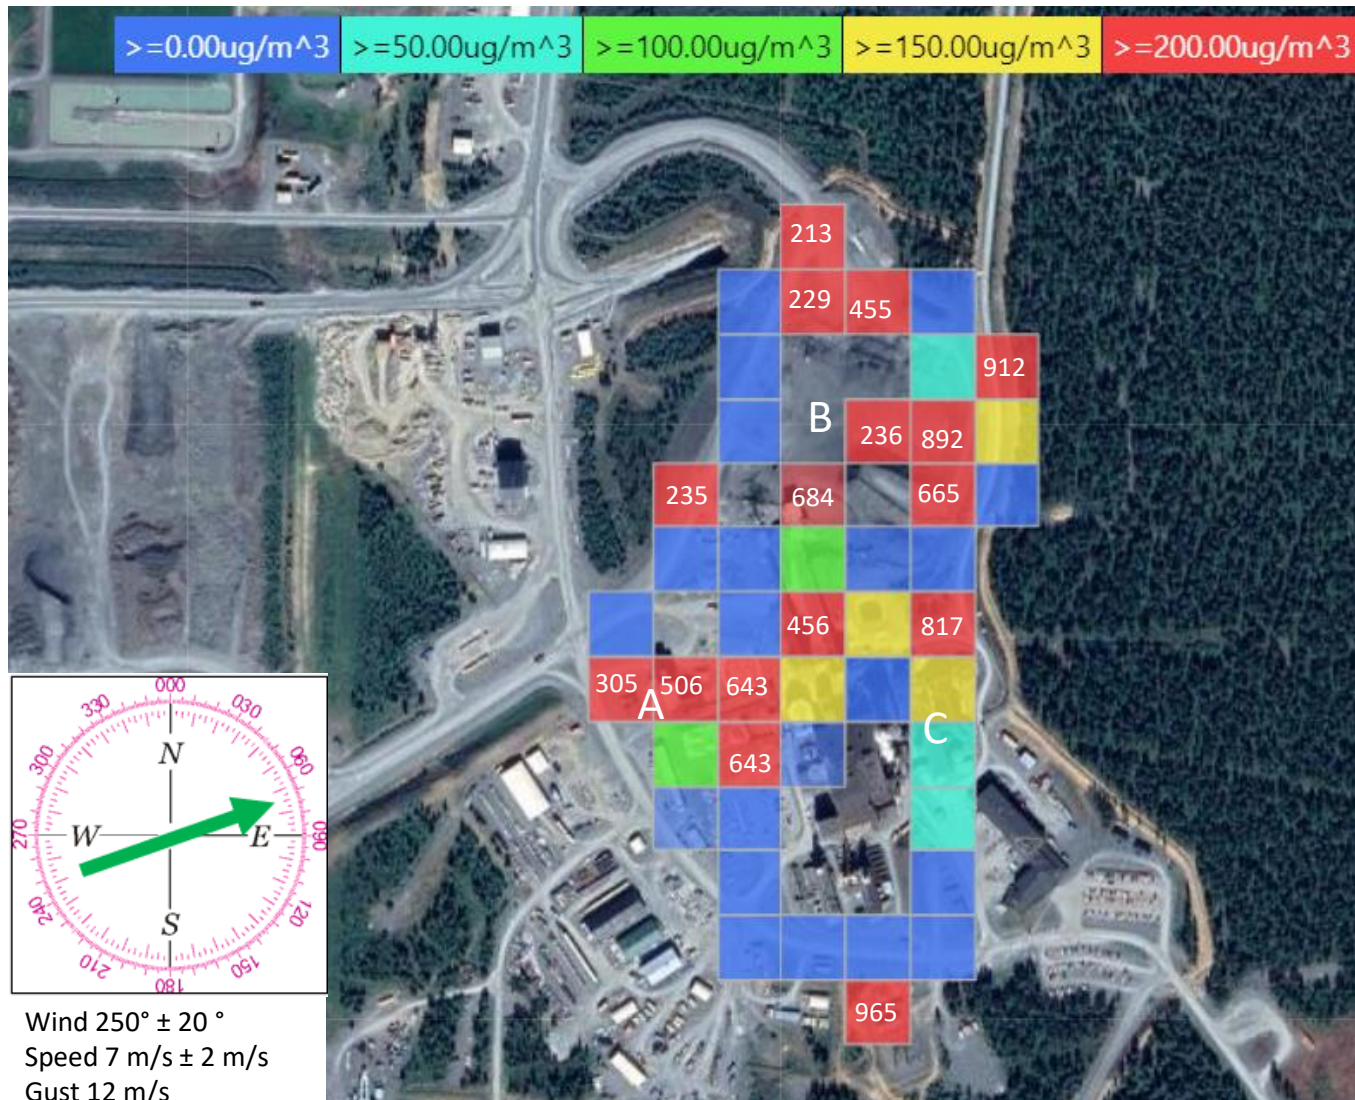
Alue C, rikastamo PM10

- **Alueelta C** paikannettiin korkeiden PM-pitoisuuksien lähteiksi erityisesti murskaimet, säiliöt sekä rakennus, joka sijaitsee rikastamon länsiosissa (*sivu 21*). Rakennuksessa suoritettiin mittausten aikana kunnossapitotöitä.

A – Alueen pääasiallinen pölyämisen lähde vaikuttaa olevan länsiosassa sijaitseva rakennus.

B – Alueella sijaitsevat murskaimet (3 yhdistettyä ja yksi erillinen) ovat pölyämisen pääasiallinen lähde.

C – Kohonneet PM10-pitoisuudet tällä alueella aiheutuvat todennäköisesti kemikaalien varastosäiliöiden höyryjä, varsinaisia pölyämishavaintoja ei pystytty vahvistamaan.

Muut PM-havainnot ovat alueen liikenteen aiheuttamia.

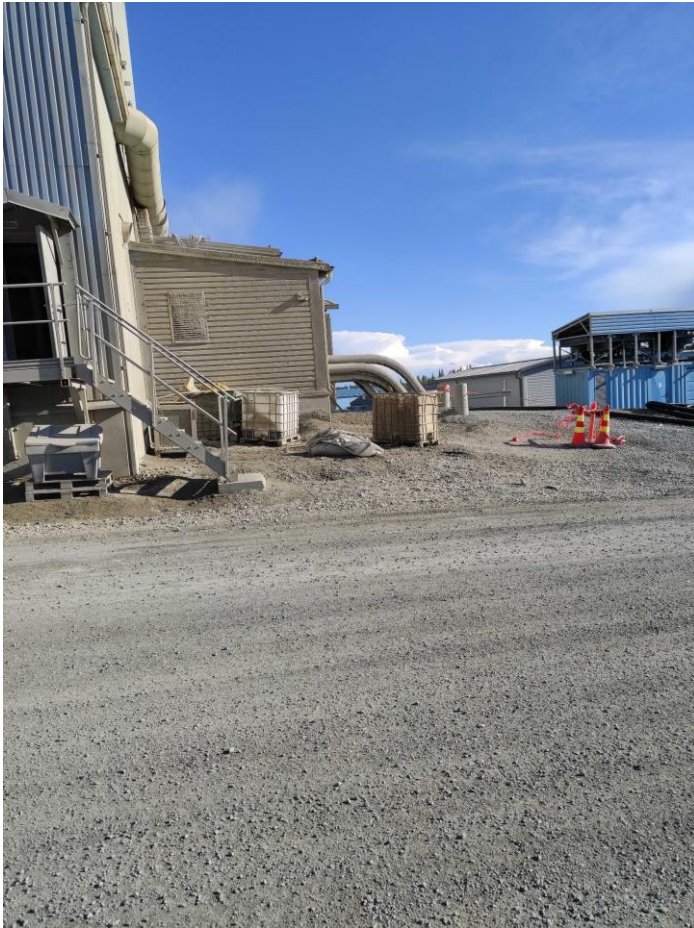
Alue C, rikastamon havaitut päästölähteet

A, rakennuksessa tehtiin kunnossapitotöitä mittausten aikaan.

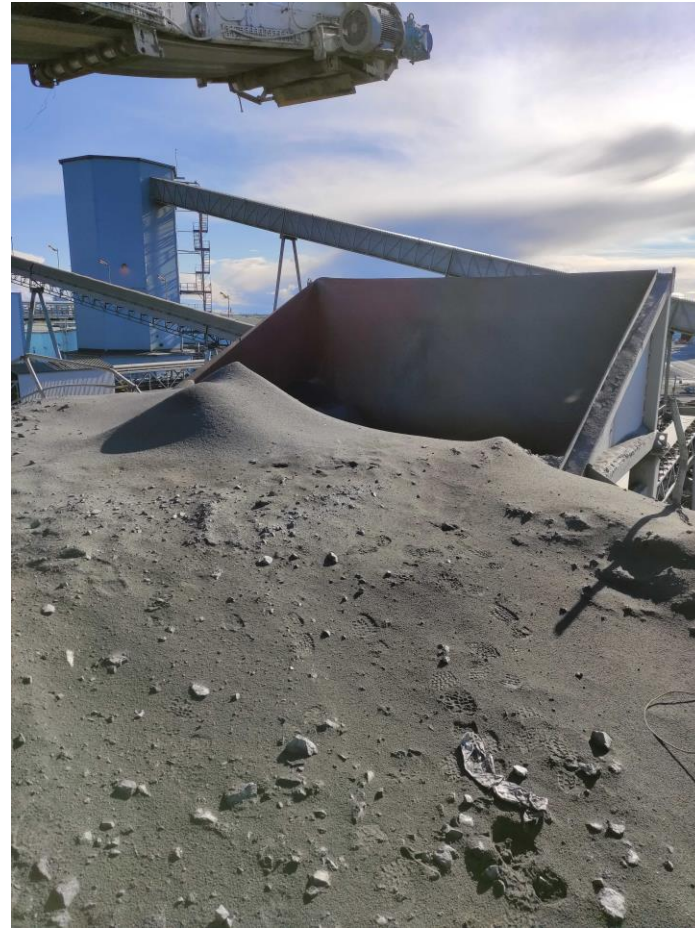
B, murskaimen liukuhihnan alaosista havaittiin korkeita PM-pitoisuuksia.

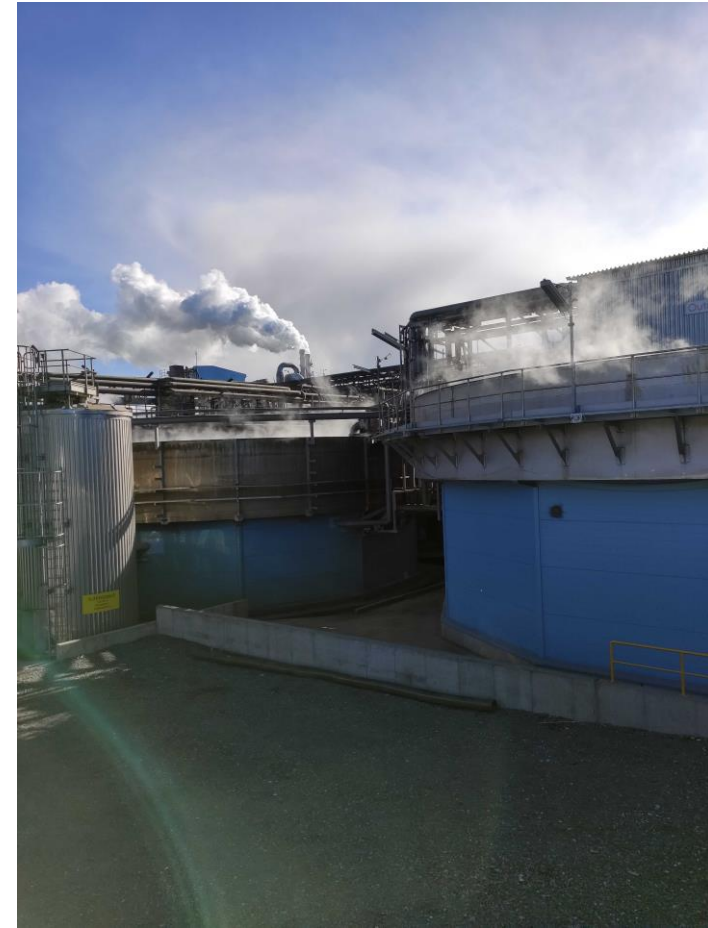
C, säiliöistä havaittiin höyryä.

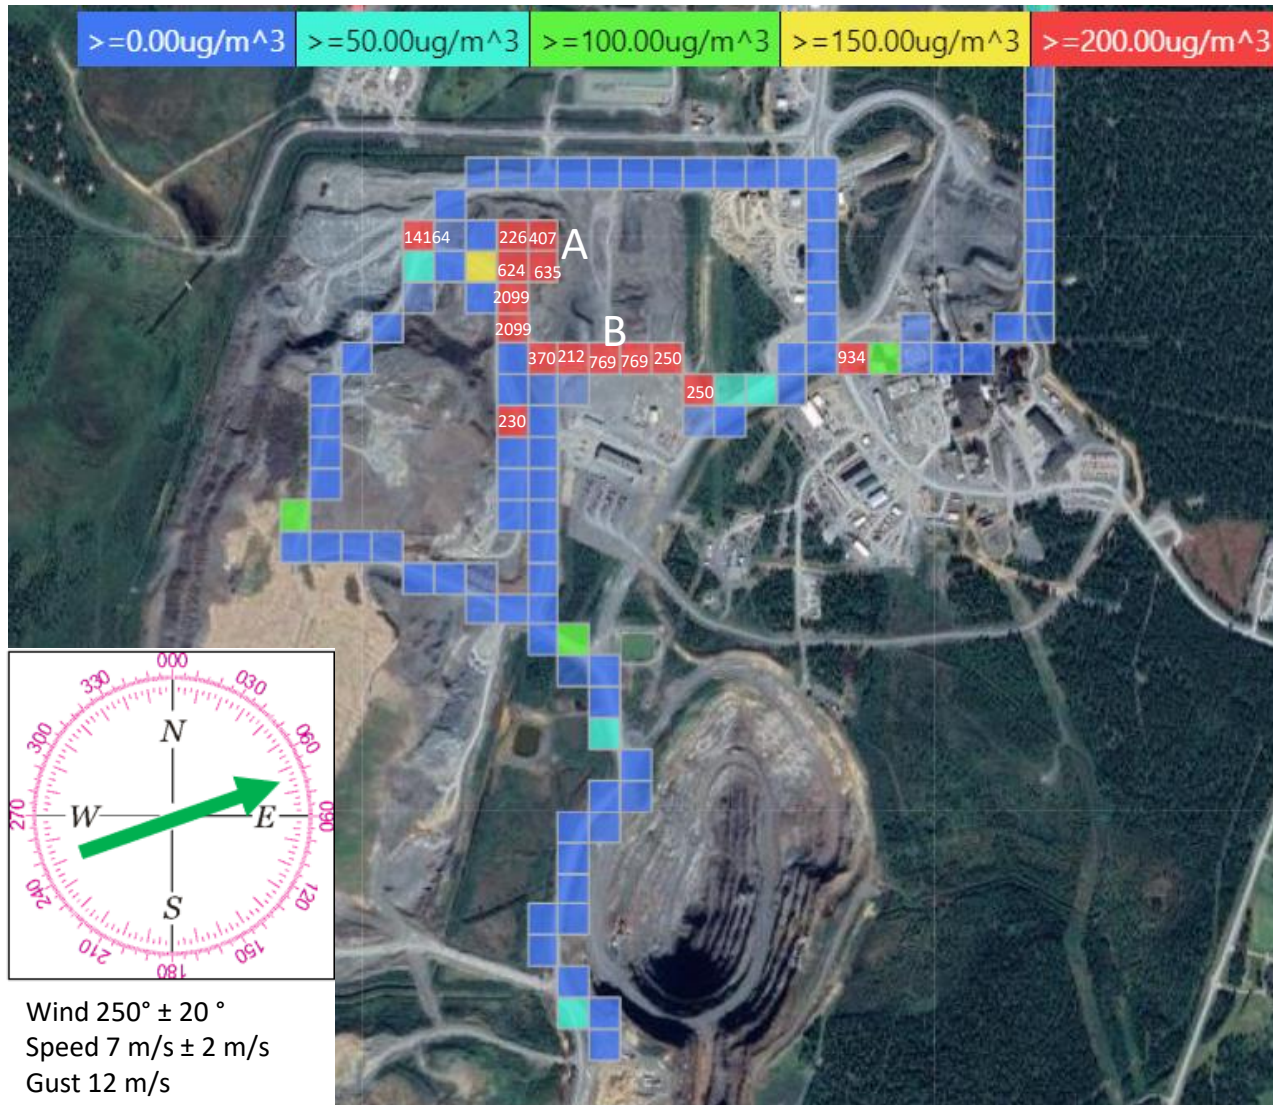
Alue D, sivukivialue PM10

- **Alueelta D** havaittiin korkeita PM-pitoisuuksia tieosuudelta, jota ei oltu kasteltu.

- A – Tällä alueella varastoidaan kivisora-ainesta. Alueelta ei havaittu mitään erityistä pölyämistä aiheuttavaa tekijää, joten on mahdollista, että pitoisuudet ovat mittaajien oman liikkeen aiheuttamaa pölyämistä.
- B – Korkeat pölypitoisuudet aiheutuivat ohi kulkeneesta autoliikenteestä.

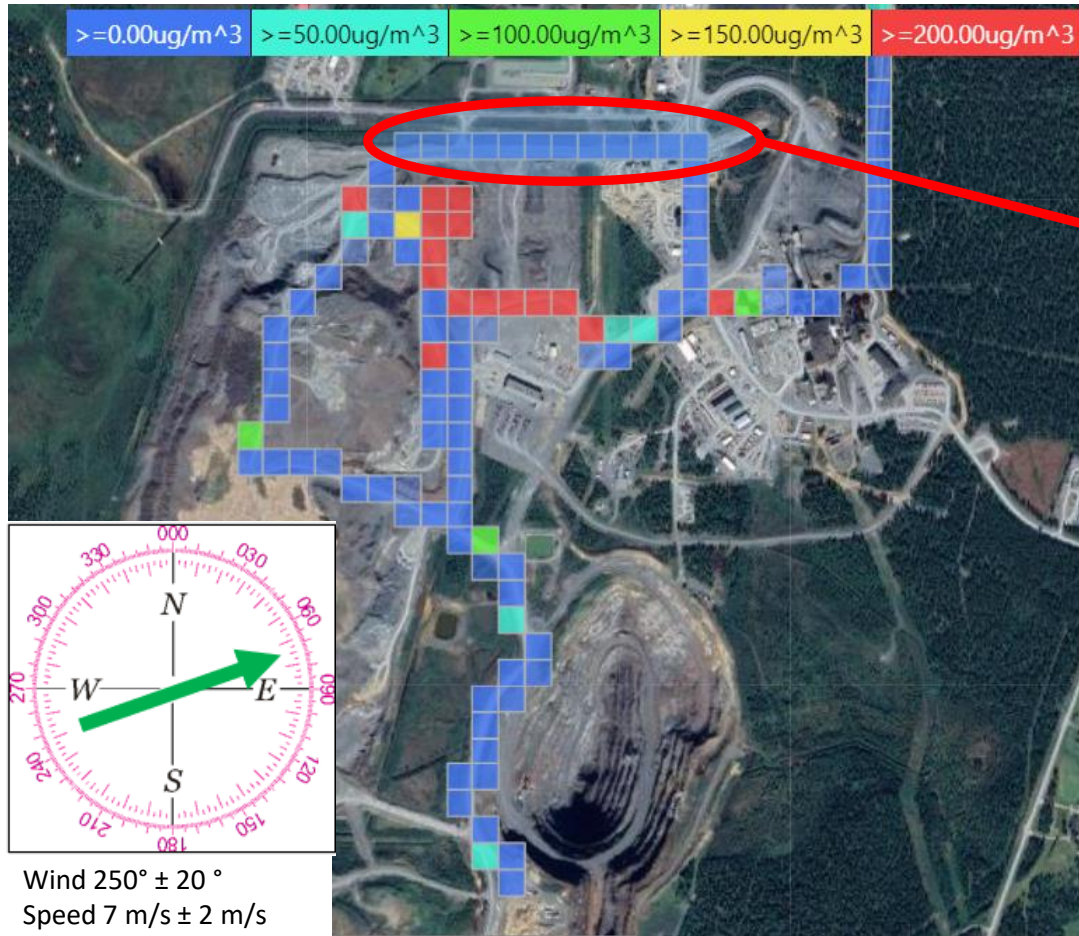
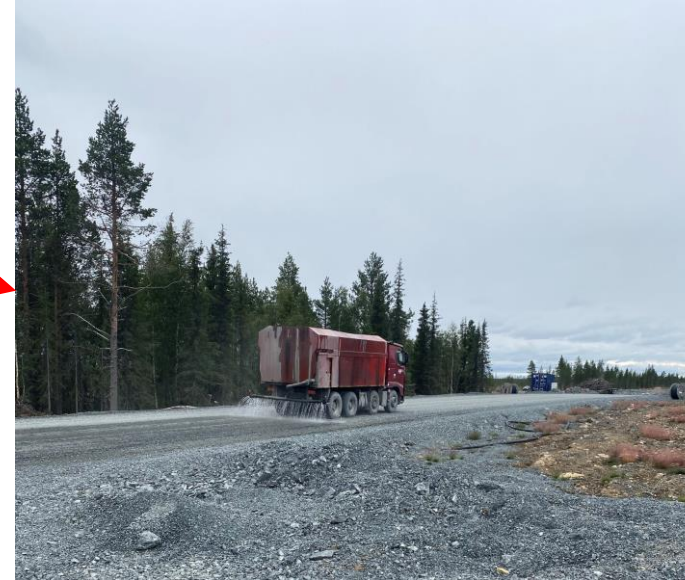
Alue D, sivukivialue PM10

Kaivosalueen ja varastoalueen yhdistävä tie alueella D kastellaan säännöllisesti. Kastelun ansiosta mittausten aikainen raskaan liikenteen aiheuttama pölyäminen oli erittäin vähäistä tällä tieuralla.
