AGNICO EAGLE FINLAND OY

KITTILÄN KAIVOKSEN YMPÄRISTÖ- MELUMITTAUKSET 18.-19.11.2021

Eurofins Nab Labs Oy:n päästömittausryhmä toteutti Agnico Eagle Finland Oy:n toimeksiannosta Kittilän kaivoksen ympäristömelumittaukset 18.-19.11.2021.

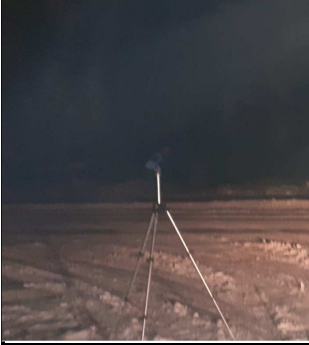
Kuva mittauspaikalta:

Mittauspiste sijaitsi noin 1,0 km päässä kaivosalueesta kaivoksen tieliittymän eteläpuolella. Mittari oli suunnattu kohti kaivosalueelta kuuluvaa melua. Kaivosalueen melu kuului mittauspisteelle. Kaivosalueelle tai sieltä pois suuntautuvaa raskaan liikenteen melua ei ollut mittausjakson aikana. Tuloksista on raportoitu kaksi arvoa, mittauksen perusteella laskettu keskiäänitaso sekä keskiäänitaso ilman häiriöääniä. Kuulohavaintojen perusteella melussa ei havaittu impulssimaisuutta tai kapeakaistaisuutta.

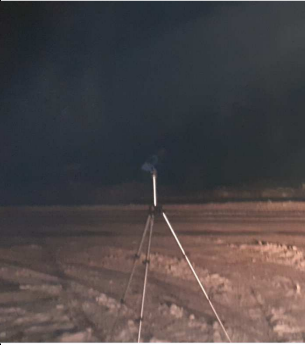
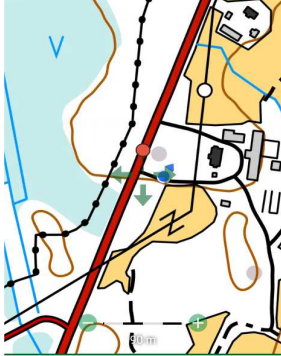
YMPÄRISTÖMELUN MITTAUSPÖYTÄKIRJA					
Kohde: Agnico Eagle Mittapiste Haapala/Molkoselkä			Aika: 19.11.2021 klo 0:31-1:01		
Mittaaja: Miia Nikula		Mittauspiste: 1,0 km päässä kaivosalueesta			
Laitteisto: Rion NL-52, tuulisuoja		Kalibrointi: ulkoinen kalibraattori 114 dB, ok			
Mittaussmenettely: Aikavakio F, taajuuspainotus A, tallennusväli 1 s					
Kuva mittauspaikalta:		Mittauspiste kartalla:

MITTAUSOLOSUHTEIDEN KUVAUS (mm. häiriömelu)					
<p>Mittauspiste sijaitsi noin 1,0 km päässä kaivosalueesta kaivoksen tieliittymän eteläpuolella. Mittari oli suunnattu kohti kaivosalueelta kuuluvaa melua. Kaivosalueen melu kuului mittauspisteelle. Mittausten aikana mittauspisteen ohitti yksi henkilöauto. Kaivosalueelle tai sieltä pois suuntautuvaa raskaan liikenteen melua ei ollut mittausjakson aikana. Tuloksista on raportoitu kaksi arvoa, mittauksen perusteella laskettu keskiäänitaso sekä keskiäänitaso ilman häiriöääniä.</p> <p>Kuulohavaintojen perusteella melussa ei havaittu impulssimaisuutta tai kapeakaistaisuutta.</p>

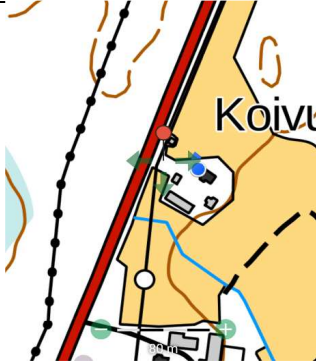
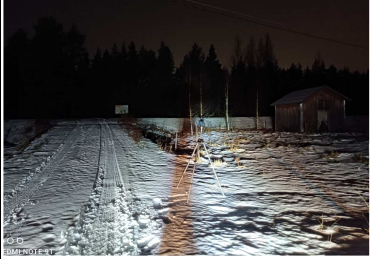
YMPÄRISTÖMELUN MITTAUSPÖYTÄKIRJA					
Kohde: Agnico Eagle Mittapiste Koivuniemi			Aika: 18.11.2021 klo 20:05-20:35		
Mittaja: Miia Nikula		Mittauspiste: 0,8 km päässä kaivosalueesta			
Laitteisto: Rion NL-52, tuulisuoja		Kalibrointi: ulkoinen kalibraattori 114 dB, ok			
Mittausmenetely: Aikavakio F, taajuuspainotus A, tallennusväli 1 s					
Kuva mittauspaikalta:

MITTAUSOLOSUHTEIDEN KUVAUS (mm. häiriömelu)					
<p>Mittauspiste sijaitsi noin 0,8 km päässä kaivosalueesta kaivoksen tieliittymän eteläpuolella. Mittari oli suunnattu kohti kaivosaluetta. Kaivosalueelta oli selvästi kuuluttavissa humisevaa ääntä. Mittausten aikana mittauspisteen ohitti 4 henkilöautoa. Mittaustuloksista on raportoitu keskiäänitaso sekä tulos ilman liikennemelua.</p> <p>Kuulohavaintojen perusteella melussa ei havaittu impulssimaisuutta tai kapeakaistaisuutta.</p>					
SÄÄASEMA: Kaivoksen sääasema. Kittilän lentokenttä (pilvisuus). Tuulen suunta tarkistettu paikan päällä

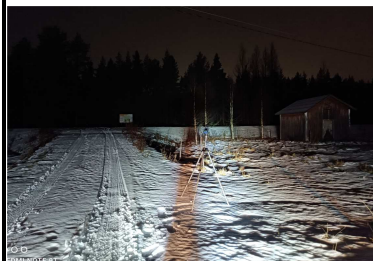
Kuva mittauspaikalta:

Mittauspiste sijaitsi noin 0,8 km päässä kaivosalueesta kaivoksen tieliittymän eteläpuolella. Mittari oli suunnattu kohti kaivosaluetta. Kaivosalueelta oli selvästi kuultavissa humisevaa ääntä. Mittausten aikana mittauspisteen ohitti 4 henkilöautoa. Mittaustuloksista on raportoitu keskiäänitaso sekä tulos ilman liikennemelua.

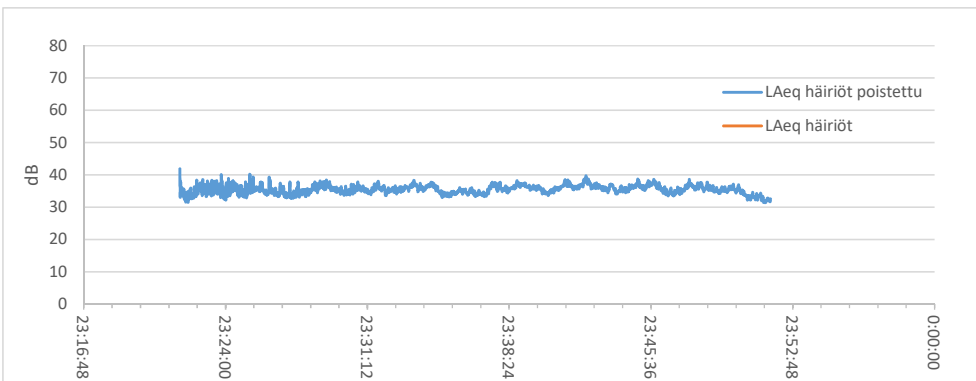
MITTAUSOLOSUHTEIDEN KUVAUS (mm. häiriömelu) Mittauspiste sijaitsi noin 0,5 km päässä kaivosalueesta kaivoksen tieliittymän pohjoispuolella. Mittari oli suunnattu kohti kaivosalueelta kuuluvaa melua. Kaivosalueen melu kuului mittauspisteelle. Kaivosalueelle tai sieltä pois suuntautuvaa raskaan liikenteen melua ei ollut mittausjakson aikana. Tuloksista on raportoitu kaksi arvoa, mittauksen perusteella laskettu keskiäänitaso sekä keskiäänitaso ilman häiriöääniä. Kuulohavaintojen perusteella melussa ei havaittu impulssimaisuutta tai kapeakaistaisuutta.

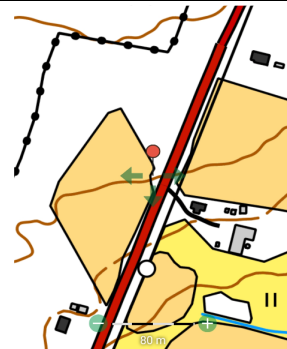
Kuva mittauspaikalta:	Mittauspiste kartalla:

Mittauspiste sijaitsi noin 0,5 km päässä kaivosalueesta kaivoksen tieliittymän pohjoispuolella. Mittari oli suunnattu kohti kaivosalueelta kuuluvaa melua. Kaivosalueen melu kuului mittauspisteelle. Mittauspisteelle kuului sekä kaivosalueen tieliittymän melu sekä naapuritalon koiran ääni. Mittausten aikana kaivoksen liittymästä lähti 11 henkilöautoa ja 1 raskaan liikenteen ajoneuvo. Tuloksista on raportoitu kaksi arvoa, mittausten perusteella laskettu keskiäänitaso sekä keskiäänitaso ilman häiriöääniä. Kuulohavaintojen perusteella melussa ei havaittu impulssimaisuutta tai kapeakaistaisuutta.

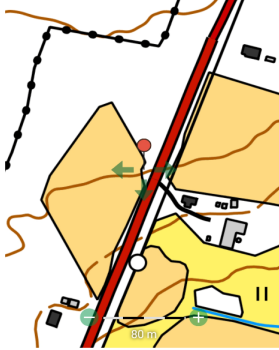
YMPÄRISTÖMELUN MITTAUSPÖYTÄKIRJA					
Kohde: Agnico Eagle Mittapiste Mäkivaara			Aika: 18.11.2021 klo 22:44-23:14		
Mittaaja: Miia Nikula		Mittauspiste: 0,5 km päässä kaivosalueesta			
Laitteisto: Rion NL-52, tuulisuoja		Kalibrointi: ulkoinen kalibraattori 114 dB, ok			
Mittausmenettely: Aikavakio F, taajuuspainotus A, tallennusväli 1 s					
Kuva mittauspaikalta:		Mittauspiste kartalla:

MITTAUSOLOSUHTEIDEN KUVAUS (mm. häiriömelu)					
<p>Mittauspiste sijaitsi noin 0,5 km päässä kaivosalueesta kaivoksen tieliittymän pohjoispuolella. Mittari oli suunnattu kohti kaivosalueelta kuuluvaa melua. Kaivosalueen melu kuului mittauspisteelle. Kaivosalueelle tai sieltä pois suuntautuvaa raskaan liikenteen melua ei ollut mittausjakson aikana. Mittauksen aikana kuului naapuritalosta koiran haukkumista. Tuloksista on raportoitu kaksi arvoa, mittauksen perusteella laskettu keskiäänitaso sekä keskiäänitaso ilman häiriöääniä.</p> <p>Kuulohavaintojen perusteella melussa ei havaittu impulssimaisuutta tai kapeakaistaisuutta.</p>

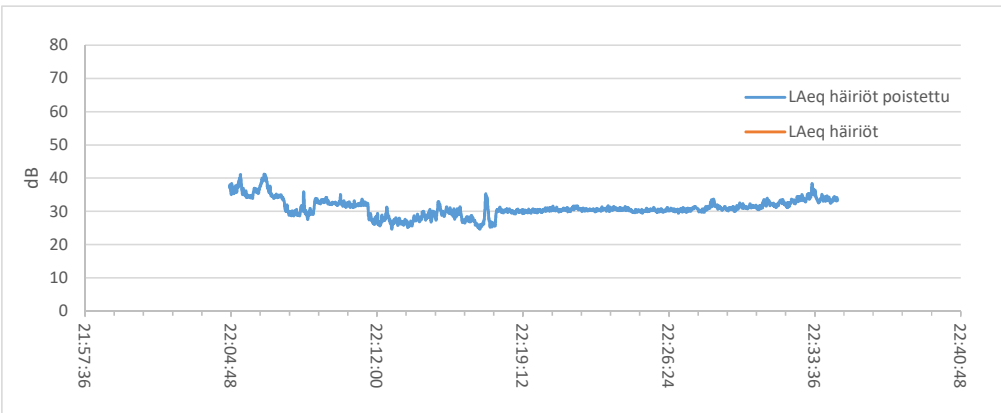
MITTAUSOLOSUHTEIDEN KUVAUS (mm. häiriömelu)					
<p>Mittauspiste sijaitsi noin 1,5 km päässä kaivosalueesta kaivoksen tieliittymän pohjoispuolella. Mittari oli suunnattu kohti kaivosalueelta kuuluvaan melua. Kaivosalueen melu kuului mittauspisteelle. Kaivosalueelle tai sieltä pois suuntautuvaa raskaan liikenteen melua ei ollut mittausjakson aikana. Tuloksista on raportoitu kaksi arvoa, mittauksen perusteella laskettu keskiäänitaso sekä keskiäänitaso ilman häiriöääniä.</p> <p>Kuulohavaintojen perusteella melussa ei havaittu impulssimaisuutta tai kapeakaistaisuutta.</p>

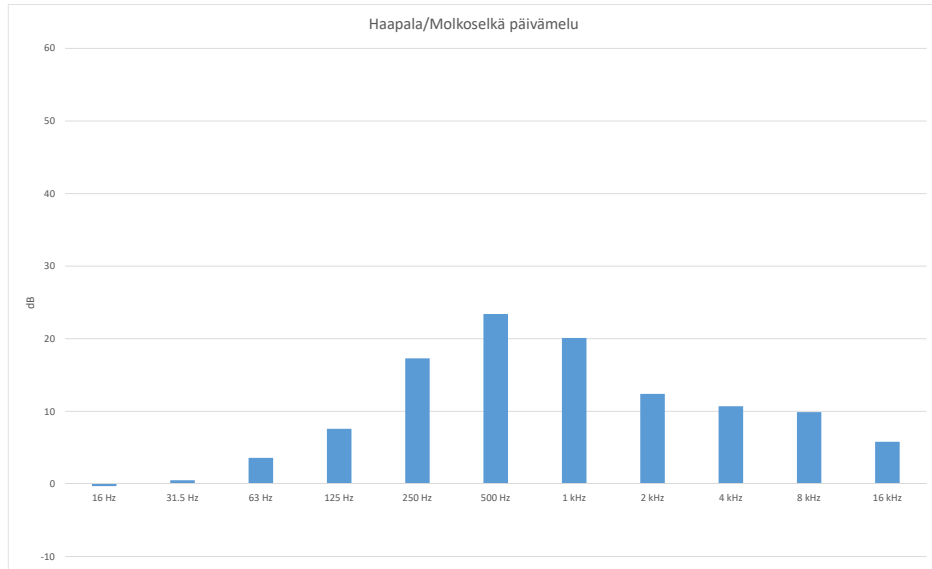
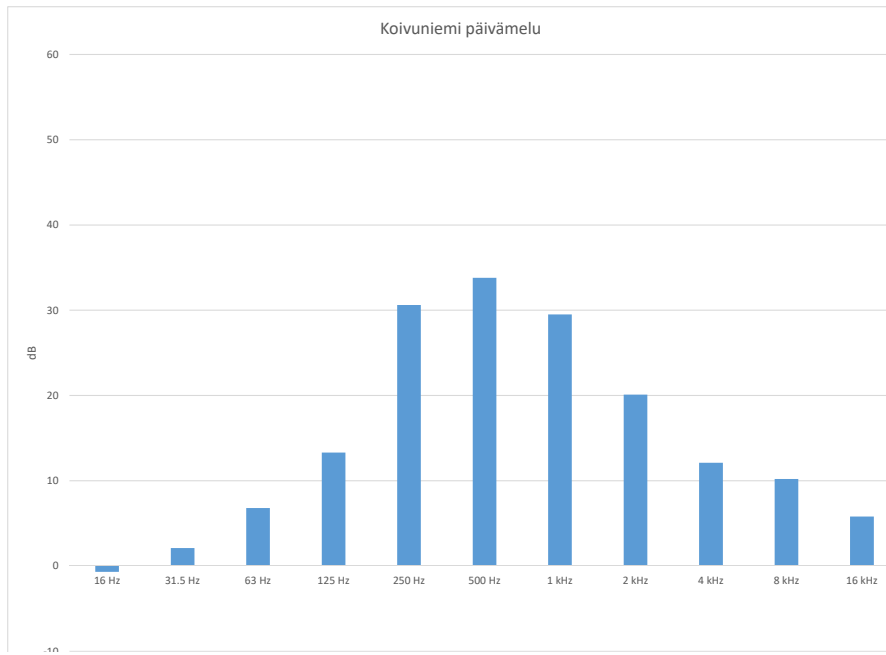
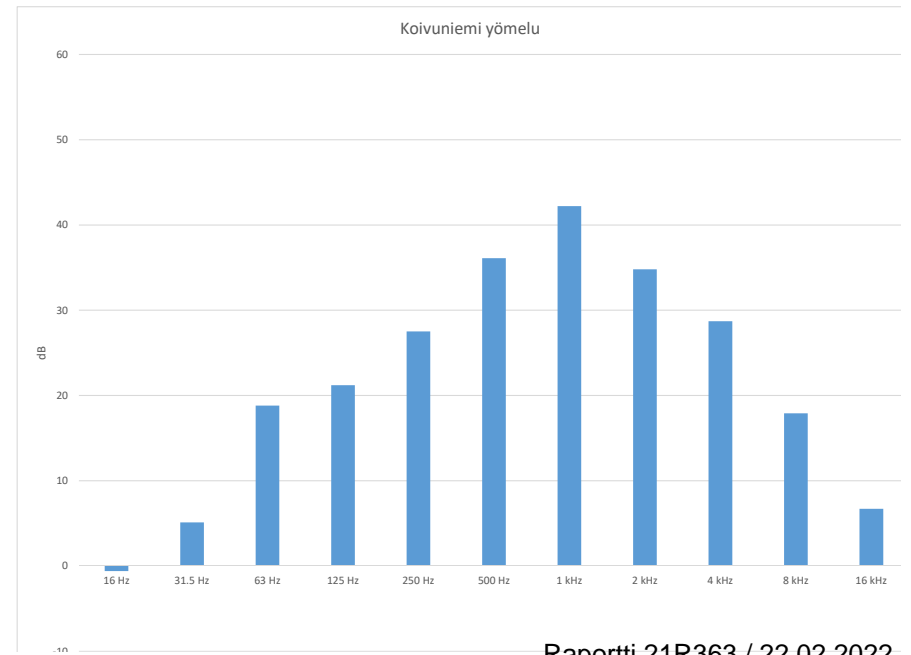
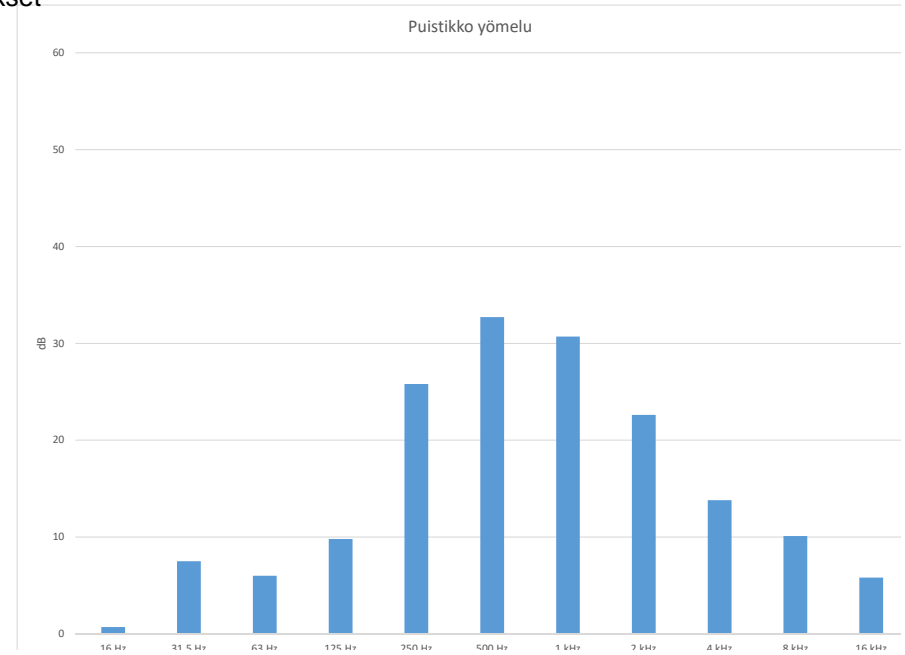
Taajuusmittaukset

Äänen taajuusjakauma oktaavikaistoittain

Mittaustuloksista piirretyt kuvaajat on esitetty liitteessä 2.2.
