Eurofins Ahma Oy
Projekti 11186
14.4.2023

AGNICO EAGLE

VESIKASVILLISUUDEN TARKKAILUT 2023

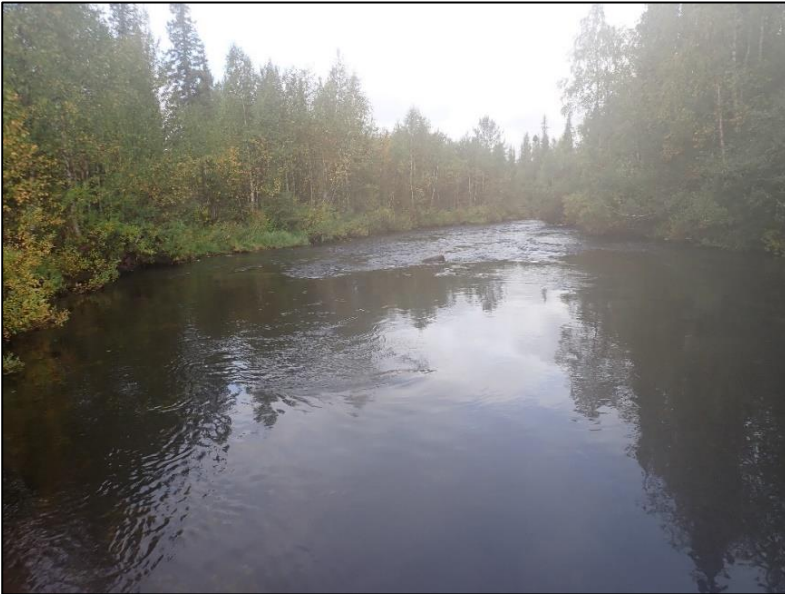
Rouravaara on Seurujoen pohjoisin tutkimusalue ja sijaitsee virtaussuunnassa kaivoksen vaikutuksen yläpuolella. Metsäautotien ylityskohta jäi tutkimusalueen ulkopuolelle. Alueella sijaitsi osittain kohtia, joihin ei päästy kahlaamalla kovan virtauksen ja syvyyden vuoksi. Tutkimusalue saatiin kuitenkin kartoitettua lähes kokonaan. Uoman leveys alueella oli 9-12 metriä ja syvyys enimmillään 1,1 metriä. Varjostus oli vähäisestä kohtalaiseen (Kuva 4-1).

Kuva 4-1. Rouravaaran koskialue.

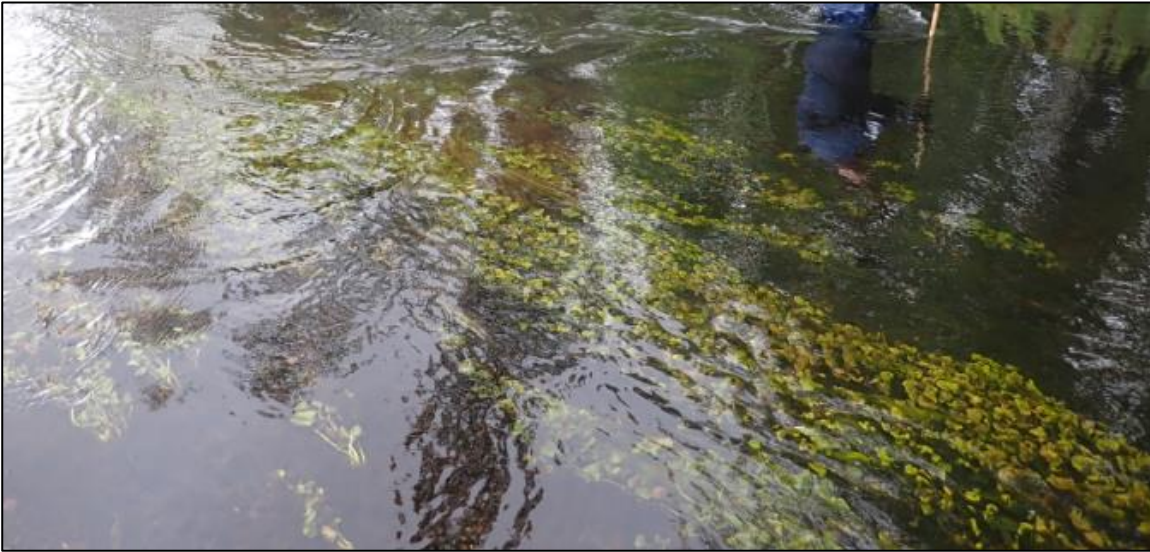
Alue jakaantui kahdeksi erillisiksi alueeksi, alkupää voimakkaasti virtaava koski ja loppupää hitaasti virtaava suvanto. Pohja koostui pienistä ja isoista kivistä, jotka pääosin olivat vesisammalten peittämiä. Sammalten peittävytydet olivat enimmäkseen 70–95 %, paikoitellen vähemmän. Vesisammalten osuus kasvoi suvantoa kohden ja vastaava tulos oli vuoden 2016 selvityksessä. Selvityksessä myös todettiin vesisammalten peittävytyden olleen vähintään 80-95 % koko tutkimusalueella, joten vesisammalten peittävytyys on saattanut laskea. Rannoilla kasvoi yksittäisiä saroja, uomassa paikoitellen oli heinävitaa, vesikuusta, järvisätkintä ja ärvintä (Kuva 4-2). Sammalten jälkeen runsain kasvi oli rentukka, joka oli jäänyt korkean veden alle. Rihmaisista leviä havaittiin jonkin verran, aiemmassa selvityksessä ei mainintaa rihmaleivistä. Aiempaan selvitykseen verrattuna lajiston määrä on hieman kasvanut.

Kuva 4-2. Rouravaaran suvantoalueen kasvillisuutta.

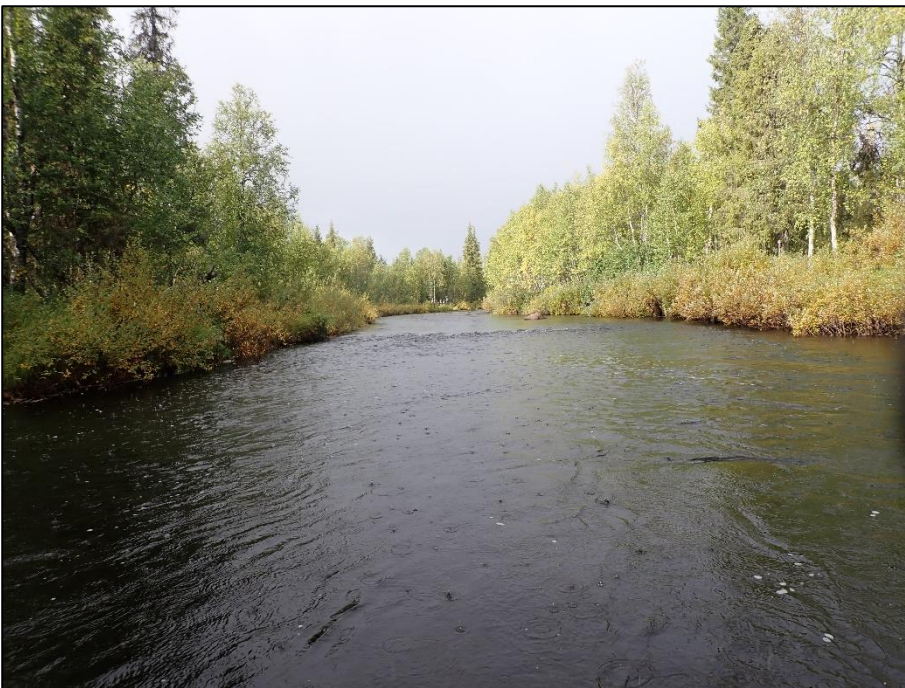
Talvitiemukan tutkimusalue sijaitsee kaivospiirin länsipuolella kaivosalueen purkupisteiden yläpuolella ja on siten kaivoksen vaikutuspiirin ulkopuolella. Uoman leveys tutkimusalueella oli 10-15 metriä ja syvyys enimmillään 0,8 metriä. Pohja oli pääosin pieniä ja isompia kiviä, joiden päällä kasvoi runsaasti vesisammalia. Varjostus koko alueella oli kohtalainen (kuva 4-3).

Kuva 4-3. Talvitiemukan tutkimusalue.

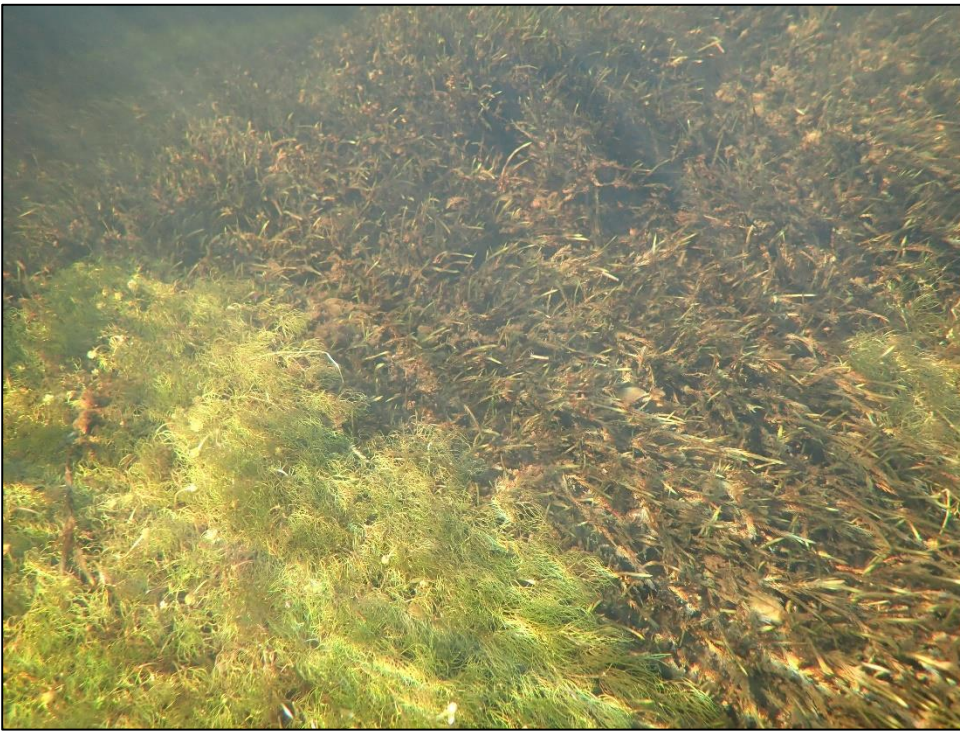
Tutkimusalueella vesikasvien kartoitus toteutettiin koko uoman leveydeltä. Uoman lajisto oli enimmäkseen virtanäkinsammalta, peittävyys 75–85 % väliltä. Vuoden 2016 verrattuna vesisammalten peittävyys oli kasvanut (2016: 60 %). Järvisätkintä, ärvintä, kaitapalpakkoa, rentukkaa ja vesikuusta esiintyi paikoitellen

(Kuva 4-4). Kasvillisuus oli painottunut vesisammaliin sekä oli niukkaa verrattuna muihin tutkimusaloihin ja vastaava tulos havaittiin myös aiemmassa selvityksessä. Rihmaisista viherlevistä ei ole mainintaa. Vesisammaliin oli kiinnittynyt jonkin verran punertavaa kasvustoa, joka jäi tunnistamatta.

Kuva 4-4. Pohjan runsasta vesisammalkasvustoa ja järvisätkintä.

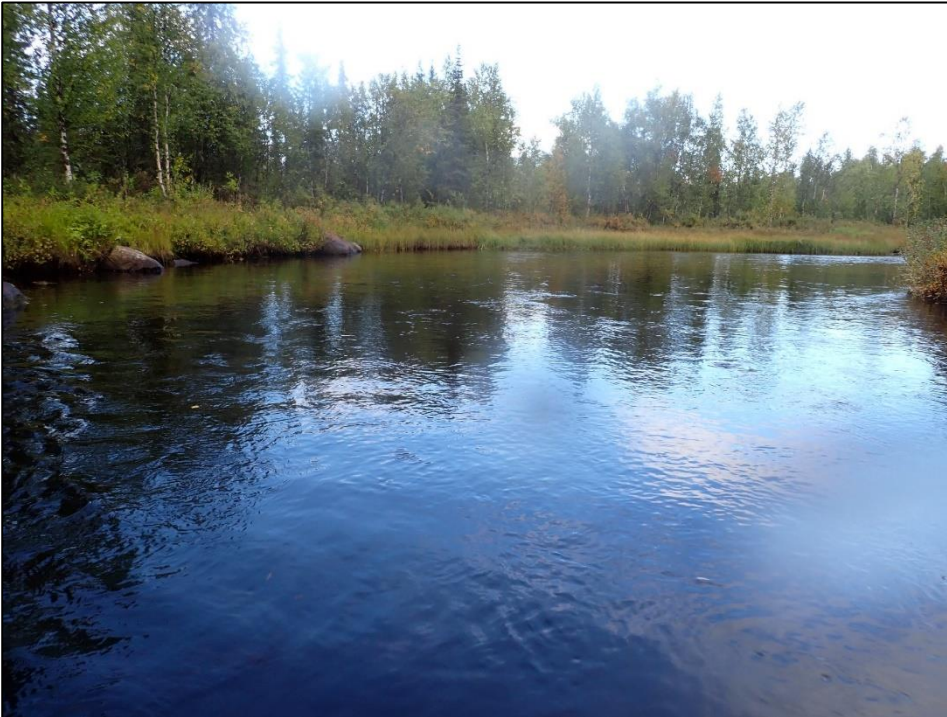
Rossimukan tutkimusalue sijaitsee kaivoksen molempien purkupisteiden alapuolella kohdassa, jossa joki tekee voimakkaan mutkan. Pohjan laatu oli pääosin isoja ja pieniä kiviä sekä hiekkaa. Uoman leveys alueella oli 10-15 metriä ja syvyys enimmillään 0,95 metriä. Varjostus vaihteli vähäisestä kohtalaiseen (Kuva 4-5).

Kuva 4-5. Rossimukan tutkimusalue.

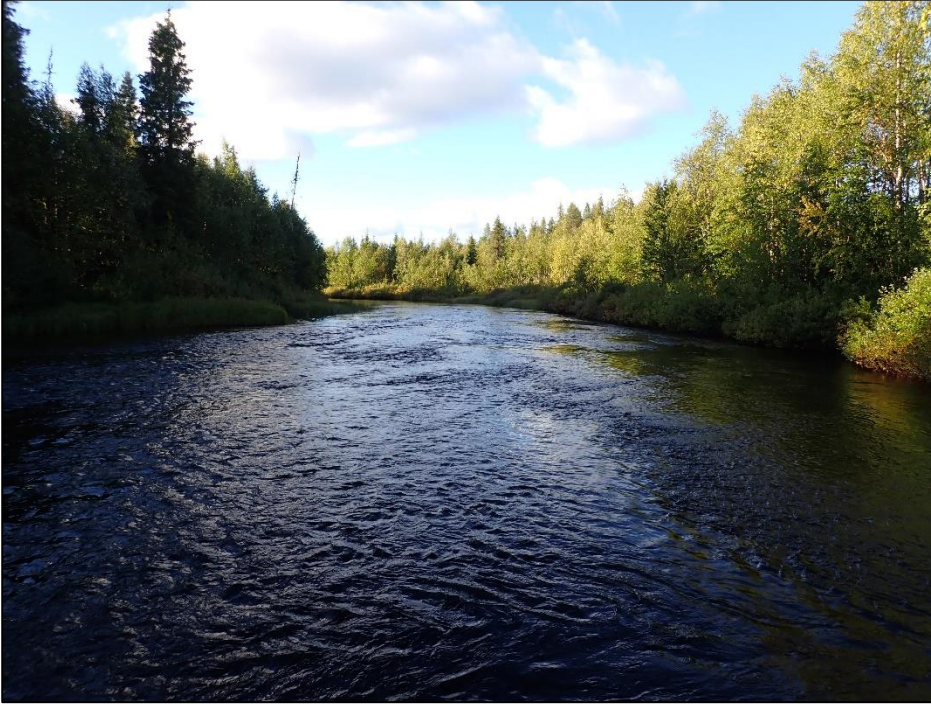
Uoman leveys alueella oli noin 17-25 metriä ja syvyys enimmillään 0,5 metriä. Pohja oli laadultaan pääosin pieniä ja jonkin verran isoja kiviä sekä seassa hiekkaa. Varjostus alueella oli kohtalainen (Kuva 4-6).

4-6. Ukonnivan tutkimusalue.

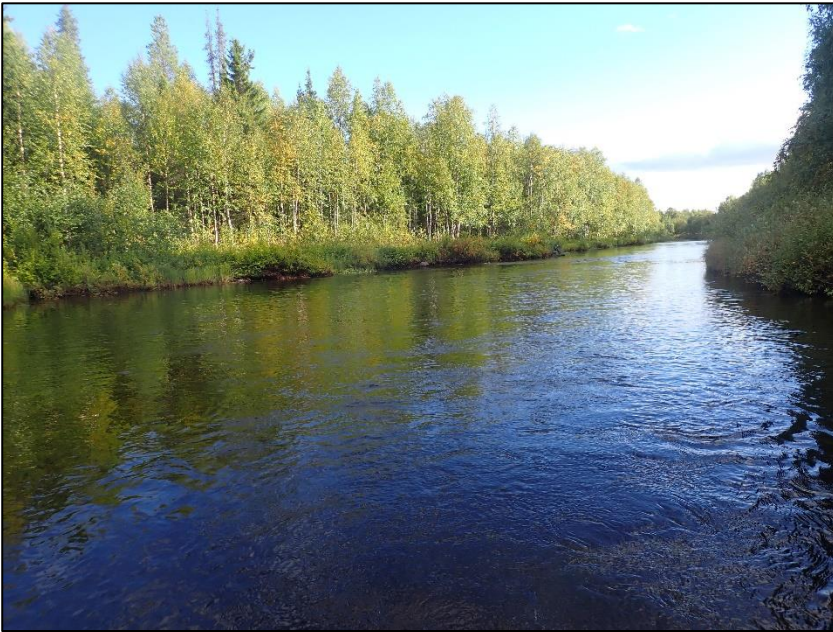
Mesiniemi on Seurujoen alin tutkimusalue ennen sen laskua Loukiseen. Uoman leveys alueella oli 17-25 metriä ja syvyys uoman keskellä enimmillään 0,8 metriä. Pohja tutkimusalueella oli sekoitus soraa sekä pieniä ja isoja kiviä. Varjostus koko alueella oli vähäinen (Kuva 4-7).

Kuva 4-7. Mesiniemen tutkimusalue.

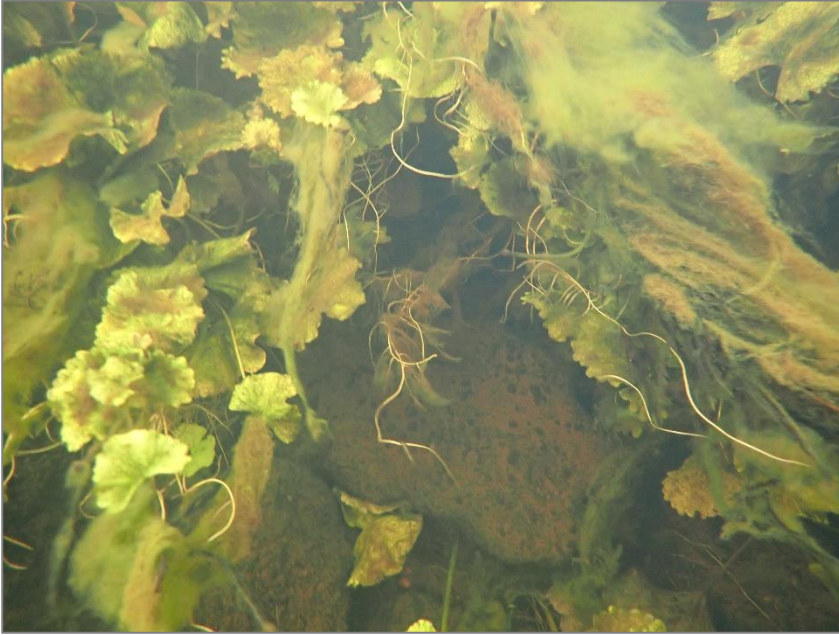
Tutkimusalueella vesikasvien kartoitus toteutettiin koko uoman leveydeltä. Rantatörmät olivat pajukkoisia ja saraisia, matalassa vedessä järvikortteet olivat vallitseva laji. Peittävimmat lajit uomassa olivat ärviä, rentukka ja palpakot (Kuva 4-8). Vesikasvit olivat peittävämpiä kuin vesisammalet (vesisammalten peittävyys maksimissaan 4 %) ja samanlainen tulos oli vuonna 2016. Järvisätkimen peittävyys oli tällöin paikoitellen ollut yli 50 %, mutta nyt sitä oli maksimissaan 15 %. Rihmaisii leviä oli runsaasti, kun vuonna 2016 niitä kuvailtiin olevan jonkin verran.

Kuva 4-8. Mesiniemen kasvillisuutta.

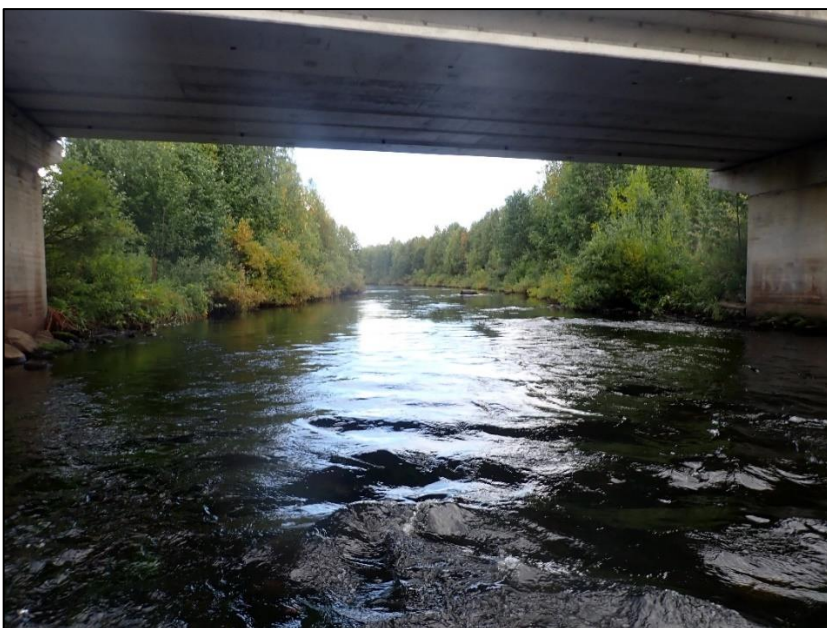
Alue sijoittuu osittain autotien sillan alle ja virtaus on kohtalainen. Uoman leveys oli noin 15 metriä ja keskellä syvyys oli noin 0,6 metriä. Varjostus vaihteli vähäisen ja kohtalaisen väliltä, sillan alla varjostus oli voimakas (Kuva 4-9).

Kuva 4-9. Loukinen 81 tutkimusalue sillan alla.

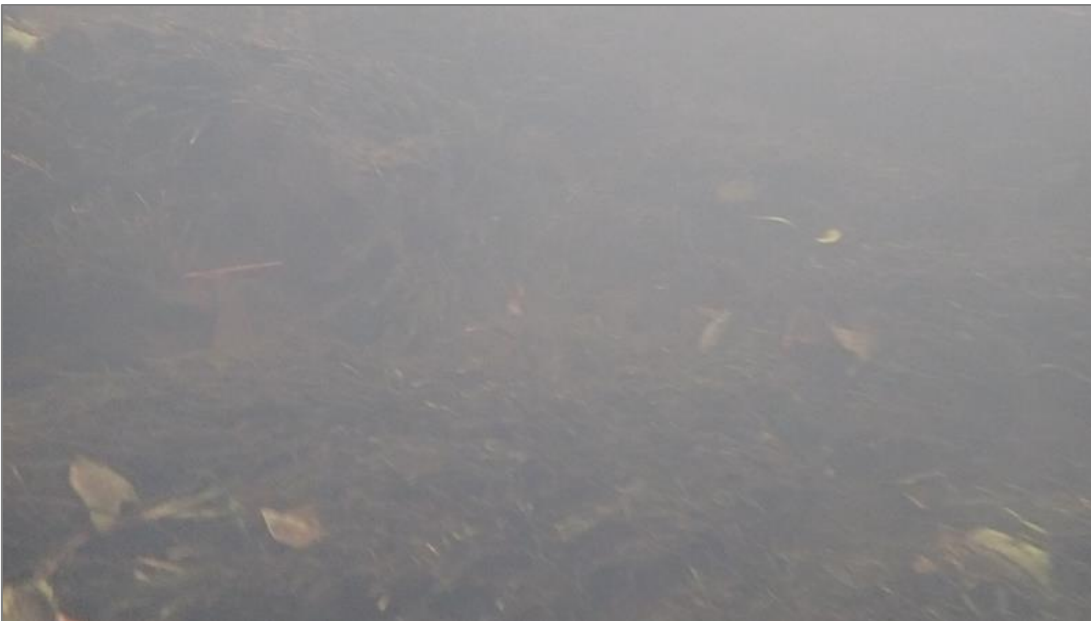
Vesikasvien seuranta pystyttiin toteuttamaan koko uoman leveydeltä ja tutkimusalueen alkupää on osin sillan alla. Pohja koostui pienistä ja isoista kivistä, jotka olivat vesisammalten peitossa (Kuva 4-10). Isonäkinsammaleen peittävyys oli pääosin 75–100 % välillä, paikoitellen vesisammalia oli vähemmän. Kasvusto oli vuoteen 2016 verrattuna samankaltainen, vesisammaleiden peittävyys oli suurin ja tutkimusalueella havaittiin myös järvisätkintä, palpakkoa ja vesikuusta. Rannassa esiintyi rentukkaa, viiltosaraa, luhtasaraa ja osmankäämiä. Rihmalevien peittävyys oli runsas, kun taas aiemmassa selvityksessä niitä arvioitiin olevan jonkin verran. Vesisammaliin oli kiinnittynyt jonkin verran punertavaa kasvustoa, joka jäi tunnistamatta.

Kuva 4-10. Pohjassa runsaasti vesisammalta.

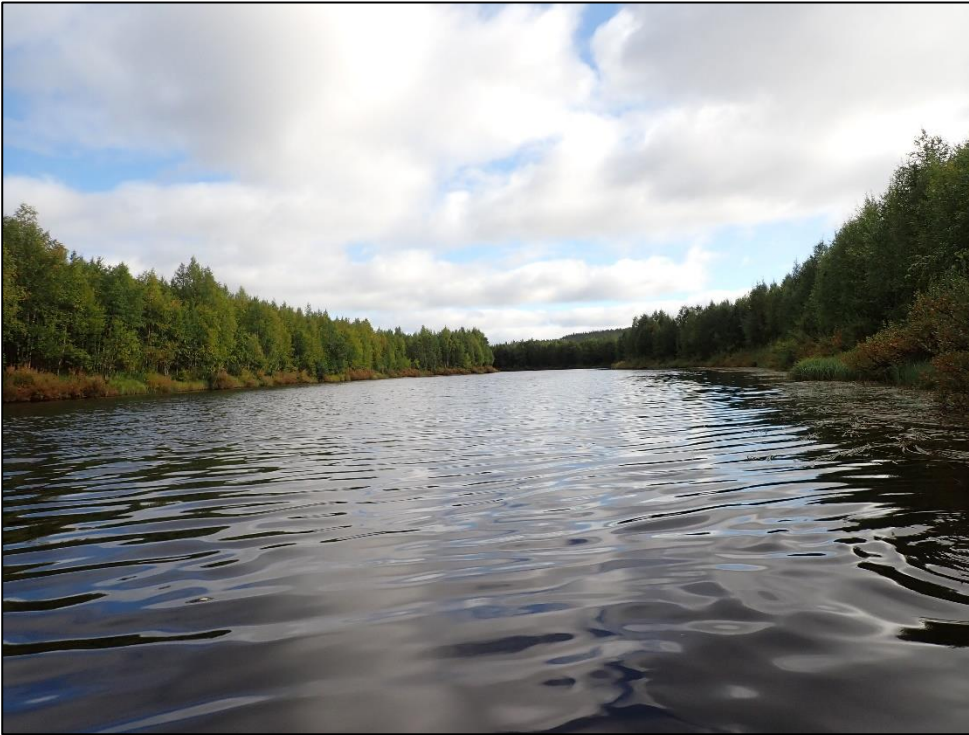
Uoman leveys tutkimusalueella oli 35–53 metriä. Ranta jyrkkeni nopeasti ja pohja sisälsi joitain kiviä ja oli pääosin pehmeää mutaa. Varjostus vaihteli vähäisestä kohtalaiseen (Kuva 4-11). Huonojen olosuhteiden takia osa tutkimusalueesta kartoitettiin rannalta.

Kuva 4-11. Loukinen 3 tutkimusalue.

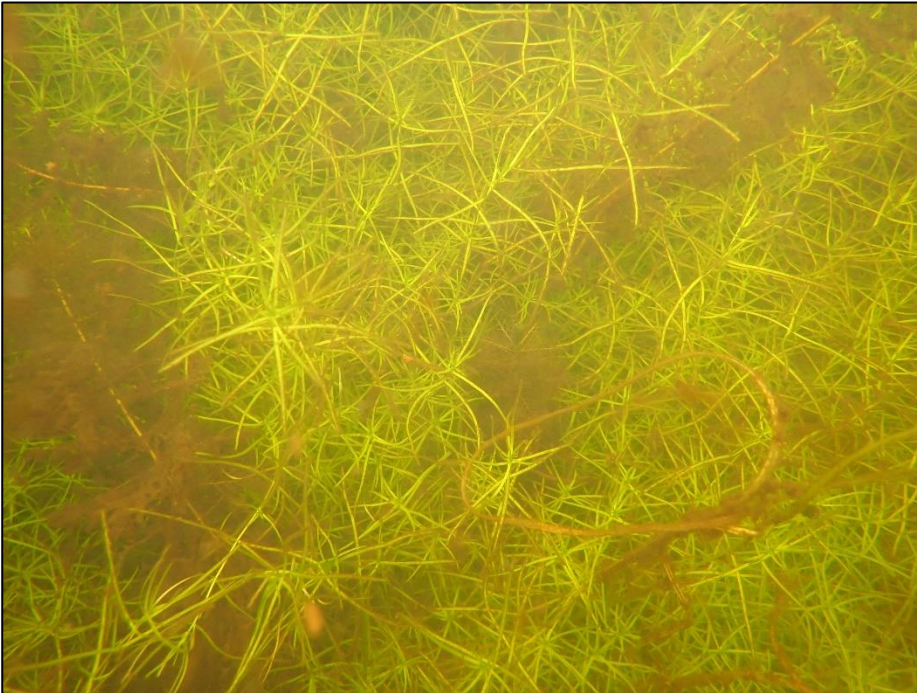
Vesikasvien seuranta toteutettiin pelkästään yhdellä rannalla, uoma oli liian syvä ylitettäväksi kahlaamalla tai kartoitettavaksi SUP -laudan avustuksella. Ranta oli pajukoitunut ja saroja oli paikoitellen. Pohjanpalpakko ja ärvin olivat tutkimusalueella peittävimät lajit. Kasvillisuus pääosin samankaltaista kuin vuonna 2016, uusia lajeja olivat ahvenvita, sätkin, vesitähti, vesikuusi, konnanulpukka ja limaska (Kuva 4-12). Vesisammalia ei havaittu. Rihmaisista viherleviä ei havaittu, mutta vuonna 2016 niitä oli esiintynyt, mutta runsaudesta ei ollut mainintaa. Kasvillisuuden päälle oli kertynyt ohut kerros orgaanista ainesta. Aiemmassa selvityksessä tutkimusalueelle oli listattu pelkästään lajit eikä peittävyksiä ollut mainittu.

Kuva 4-12. Vesitählikasvusto pohjassa.

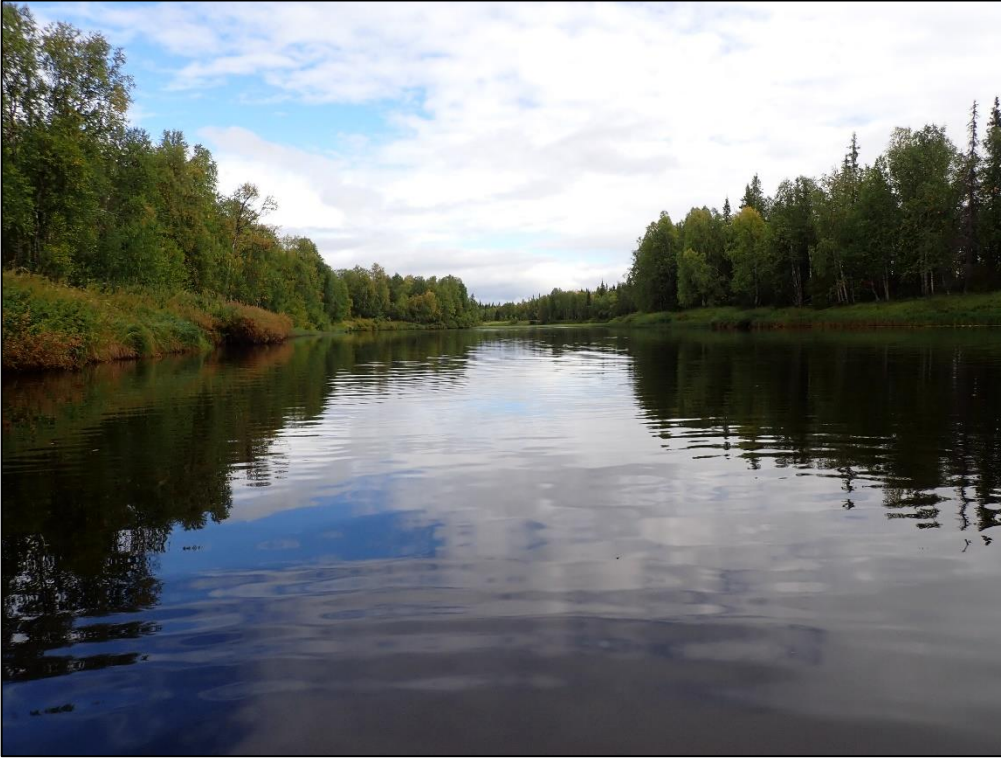
Tutkimusalueella ranta jyrkkeni voimakkaasti keskikohtaa kohden ja uomassa oli heikko virta. Uoman leveys oli 50–55 metriä ja syvyyttä enemmän kuin mukana olleessa mittakepissä (kepin pituus noin 1,5 m). Varjostus oli vähäinen (Kuva 4-13).

Kuva 4-13. Purkuputken tutkimusalue.

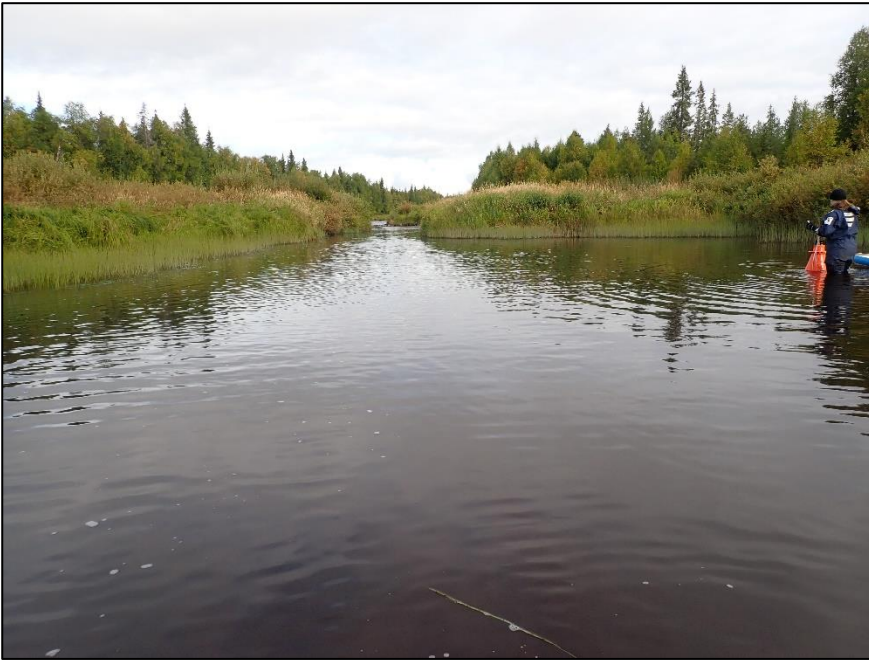
Tutkimusalue sijoittuu pääosin matalaan hitaasti virtaavaan joesta kuroutuneeseen takaisin jokeen yhtyvään sivu-uomaan ja osin Putaanperännivan koskeen joen pääuomaan (Kuva 4-14). Uoman leveys tutkimusalueella oli 10-35 metriä ja syvyys enimmillään 0,55. Varjostus on alueella todella vähäinen.

Kuva 4-14. Putaanperänmukan allas.

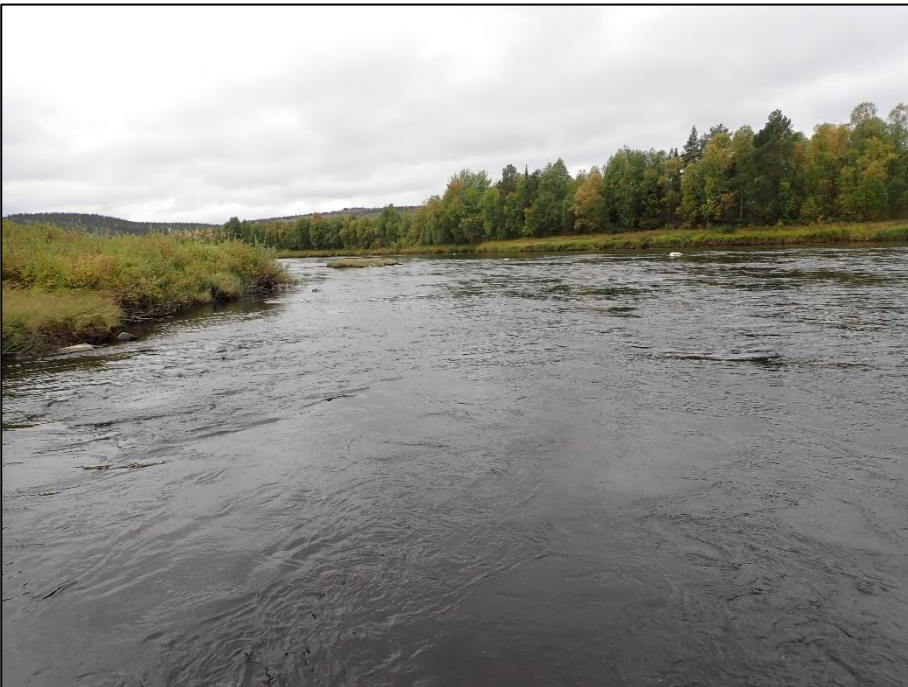
Uoman leveys alueella oli 40-50 metriä. Uoman syvyyksiä ei mitattu melko voimakkaan virtauksen ja vedensyvyyden takia. Pohja koostui hiekasta sekä pienistä ja isoista kivistä. Varjostus oli vähäisestä kohtalaiseen (Kuva 4-16).

Kuva 4-16. Sikanivan tutkimusalue.

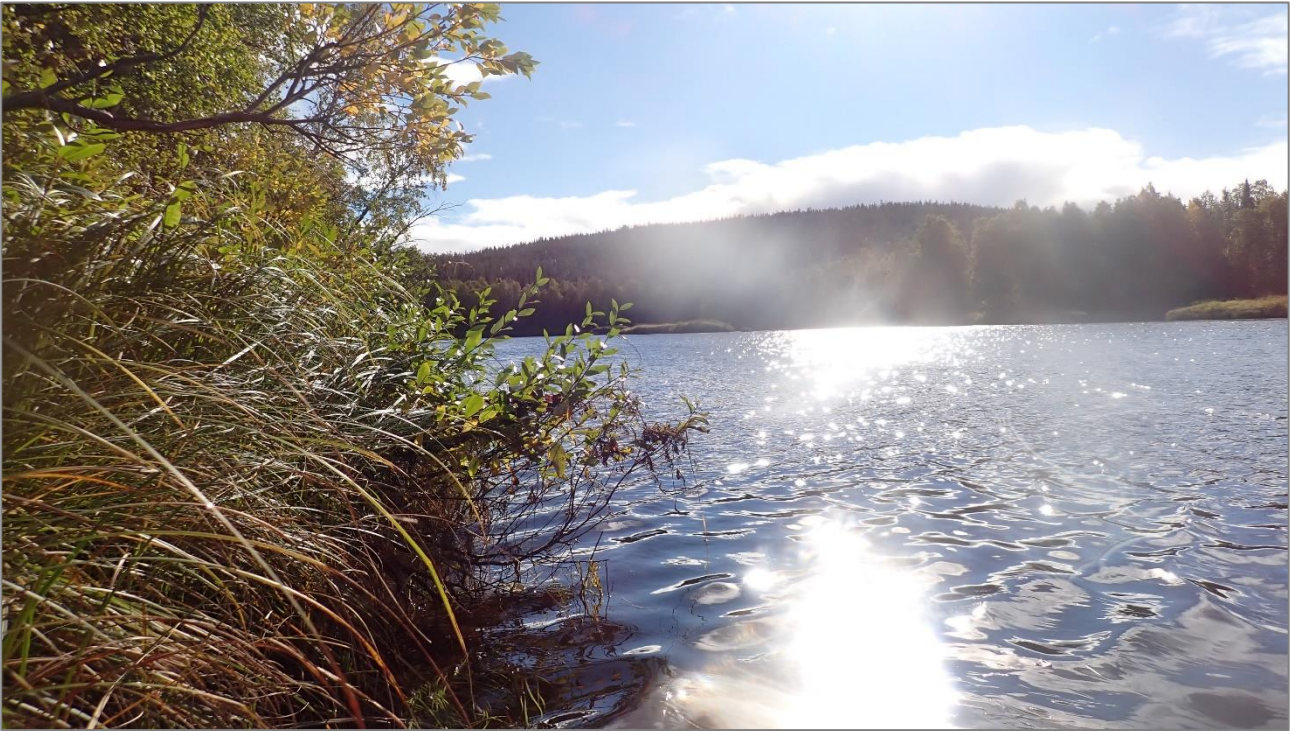
Uoman leveys oli 80-95 metriä ja syvyyksiä ei pystytty mittaamaan. Rantatörmät olivat todella jyrkkiä, vallitsevina lajeina pajut, sarat ja heinät (Kuva 4-17). Virtaus oli hidas ja pohjanlaatu pehmeä, jonka päällä vähän lehtikariketta. Varjostus alueella oli kohtalainen.

Kuva 4-17. Loukisen jokisuun tutkimusalue.

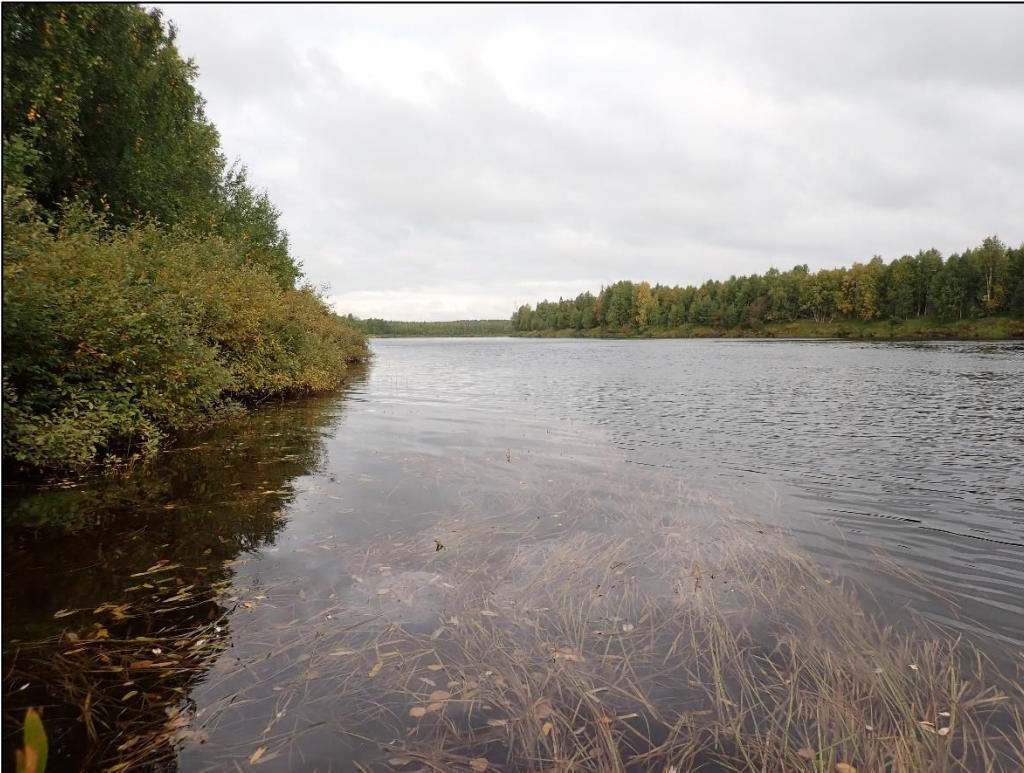
Uoman leveys alueella oli noin 100 metriä koko alueella. Syvyyksiä pystytty mittaamaan. Rantatörmät olivat todella jyrkkiä ja kasvoivat runsaasti pajuja. Virtaus oli hidas ja pohjanlaatu pehmeä, jonka päällä runsaasti lehtikariketta. Varjostus tutkimusalueella oli vähäistä leveän uoman takia (Kuva 4-18).

Kuva 4-18. Loukinen yläpuoli tutkimusalue.

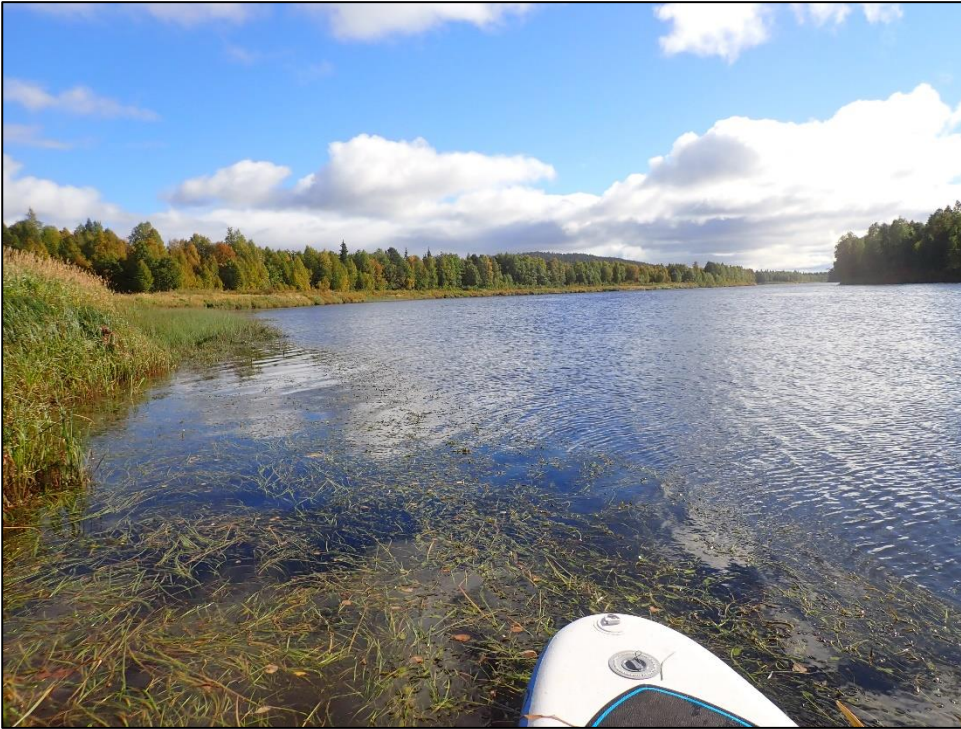
Uoman leveys alueella oli noin 120-130 metriä koko alueella. Syvyyksiä ei pystytty mitaamaan. Tutkimusalueen rantatörmät ovat paikoitellen jyrkkiä, virtaus uomassa hidas ja pohjanlaatu pehmeä tai hiekkainen. Varjostus vähäistä leveään uoman takia (Kuva 4-19). Vesikasviselvitys toteutettiin SUP lautojen avulla.

Kuva 4-19. Loukinen alapuoli tutkimusalue.
