AGNICO EAGLE FINLAND OY

KITILÄN KAIVOKSEN YMPÄRISTÖ- MELUMITTAUKSET 23.-24.11.2022

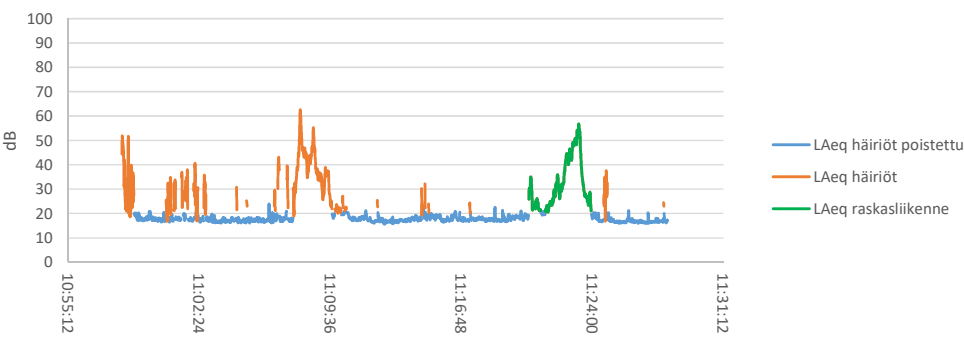
MITTAUSOLOSUHTEIDEN KUVAUS (mm. häiriömelu)					
<p>Mittauspiste sijaitsi noin 1,0 km päässä kaivosalueesta kaivoksen tieliittymän eteläpuolella. Mittari oli suunnattu kohti kaivosalueelta kuuluvaa melua. Kaivosalueen melu kuului mittauspisteelle. Mittausten aikana mittauspisteen ohitti 2 henkilöautoa ja yksi reikka, joka meni kaivokselle. Tuloksista on raportoitu kolme arvoa, mittausten perusteella laskettu keskiäänitaso sekä keskiäänitaso ilman liikenteen aiheuttamaa ääntä ja rekan aiheuttama melu. Mittauksen aikana kaivoksen suunnasta ei havaittu impulssimaista tai kapeakaistaista melua. Mittauksen aikana häiriömelua aiheutti pihapiirissä oleva navetta, lintu ja askelten rahina lumessa.</p>

SÄÄASEMA: Kaivoksen sääasema, lämpötila mitattu paikan päällä. Tuulen suunta tarkistettu paikan päällä					
Lämpötila: -7,65 °C		Ilmanpaine: 997,70 hPa.			
Suht.kosteus: 94,50 %		Tuulen nopeus ja suunta: 1,80 m/s. Etelä-Kaakko			
Pilvisuus: Pilvistä					
<p>Poikkeamat ohjeen mukaisista olosuhdevaatimuksista: Tuulensuunta oli epäedullinen mittausten aikana. Mittausten aikana maassa oli lumi. Kaivosalueen ja mittauspisteen välinen etäisyys ylitti 500 metriä. Kaivosalueen ja mittauspisteen välillä puustoa.</p>					
MITTAUSTULOKSET					
Keskiäänitaso L_{Aeq} (dB)			Tausta-melu L_{Aeq} [dB]	Mittaus- epävar- muus	Mittaustilanne
min	max	keskiarvo			
16	63	39	-	± 10 dB	Koko mittausjakso
16	24	18	-	± 10 dB	Koko mittausjakso, josta on poistettu häiriöäänit
16	57	35	-	± 10 dB	Koko mittausjakso, jossa mukana raskaanliikenteen aiheuttama melu
TRENDIKUVA					
Haapala/Molkoselkä

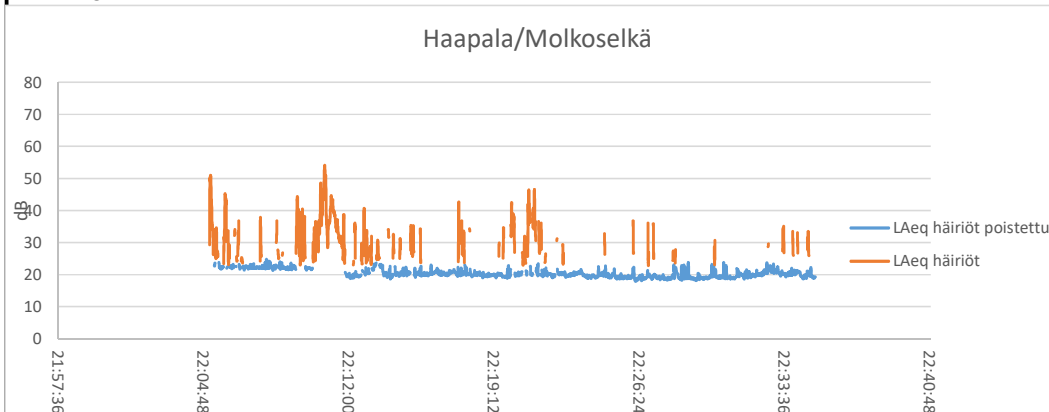
TRENDIKUVA

Mittauspiste sijaitsi noin 1,0 km päässä kaivosalueesta kaivoksen tieliittymän eteläpuolella. Mittari oli suunnattu kohti kaivosalueelta kuuluvaa melua. Kaivosalueen melu kuului hiljaisena huminana mittauspisteelle. Mittausten aikana mittauspisteen ohittiyksi auto. Tuloksista on raportoitu kaksi arvoa, mittausten perusteella laskettu keskiäänitaso sekä keskiäänitaso ilman liikenteen aiheuttamaa ääntä ja häiriömelua. Mittauksen aikana kaivoksen suunnasta ei havaittu impulssimaista tai kapeakaistaista melua.

Poikkeamat ohjeen mukaisista olosuhdevaatimuksista: Tuulensuunta oli epäedullinen mittausten aikana. Mittausten aikana maassa oli lumi. Kaivosalueen ja mittauspisteen välinen etäisyys ylitti 500 metriä. Kaivosalueen ja mittauspisteen välillä puustoa.

Keskiäänitaso L_{Aeq} (dB)			Tausta-melu L_{Aeq} [dB]	Mittaus- epävar- muus	Mittaustilanne
min	max	keskiarvo			
18	54	32	-	± 10 dB	Koko mittausjakso
18	25	21	-	± 10 dB	Koko mittausjakso, josta on poistettu häiriöäännet

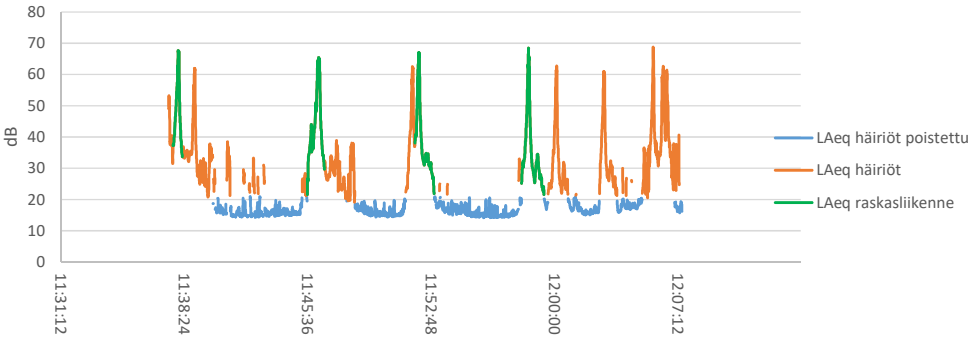
MITTAUSOLOSUHTEIDEN KUVAUS (mm. häiriömelu)					
<p>Mittauspiste sijaitsi noin 0,8 km päässä kaivosalueesta kaivoksen tieliittymän eteläpuolella. Mittari oli suunnattu kohti kaivosalueelta kuuluvaa ääntä. Kaivosalueelta oli kuultavissa humisevaa ääntä. Mittausten aikana mittauspisteen ohitti 9 henkilöajoneuvoa ja neljä raskaanliikenteen ajoneuvo. Tuloksista on raportoitu kolme arvoa, mittausten perusteella laskettu keskiäänitaso sekä keskiäänitaso ilman häiriöääniä ja keskiäänitaso, josta häiriöt on poistettu, mutta raskaanliikenteen melu huomioitu. Mittauksen aikana kaivoksen suunnasta ei havaittu impulssimaista tai kapeakaistaista melua. Mittauksen aikana häiriömelua aiheutti lintu ja askelten rahina lumella.</p>

SÄÄASEMA: Kaivoksen sääasema, lämpötila mitattu paikan päällä. Tuulen suunta tarkistettu paikan päällä					
Lämpötila: 8-7,65 °C.		Ilmanpaine: 997,70 hPa.			
Suht.kosteus: 94,50 %		Tuulen nopeus ja suunta: 1,80 m/s. Etelä-Kaakko			
Pilvisuus: Pilvistä					
<p>Poikkeamat ohjeen mukaisista olosuhdevaatimuksista: Tuulensuunta oli epäedullinen mittauksen aikana. Kaivosalueen ja mittauspisteen välinen etäisyys ylittää 500 metriä. Mittausten aikana maassa oli lumi ja satoi hiukan lunta. Mittapaikan ja kaivosalueen välissä puustoa.</p>					
MITTAUSTULOKSET					
Keskiäänitaso L_{Aeq} (dB)			Taustamelu L_{Aeq} [dB]	Mittaus-epävarmuus	Mittaustilanne
min	max	keskiarvo			
14	69	49	-	± 10 dB	Koko mittausjakso
14	21	17	-	± 10 dB	Koko mittausjakso, josta on poistettu häiriöäänet
14	68	47	-	± 10 dB	Koko mittausjakso, jossa mukana raskaanliikenteen aiheuttama melu
TRENDIKUVA					
<p style="text-align: center;">Koivuniemi</p>

<p style="text-align: right;"> — L_{Aeq} häiriöt poistettu — L_{Aeq} häiriöt — L_{Aeq} raskasliikenne </p>

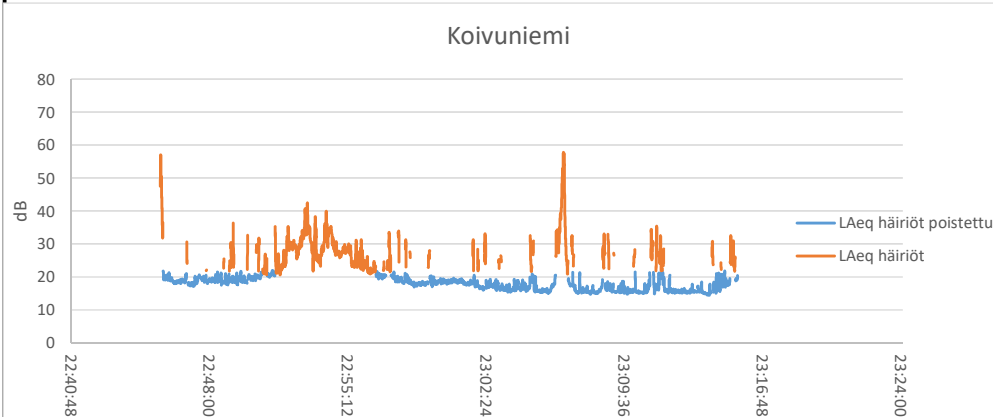
TRENDIKUVA

Mittauspiste sijaitsi noin 0,8 km päässä kaivosalueesta kaivoksen tieliittymän eteläpuolella. Mittari oli suunnattu kohti kaivosalueelta kuuluvaa ääntä. Kaivosalueelta kuului hiljaista humisevaa ääntä. Mittauksen aikana ohi ajoi yksi henkilöikänteen ajoneuvo. Tuloksista on raportoitu kaksi arvoa, mittauksen perusteella laskettu keskiäänitaso sekä keskiäänitaso ilman häiriöääniä. Mittauksen aikana kaivoksen suunnasta ei havaittu impulssimaista tai kapeakaista melua. Häiriömelua mittauksen aikana aiheutti lumiaura kaivoksen risteyksessä, askelten ääni lumessa ja asumisen äänet pihapiirissä.

Poikkeamat ohjeen mukaisista olosuhdevaatimuksista: Tuulensuunta oli epäedullinen mittauksen aikana. Mittauspisteen ja kaivosalueen välinen etäisyys ylitti 500 metriä. Mittauksen aikana maassa oli lumi ja mittauksen aikana satoi hiukan lunta. Mittauspisteen jakaivosalueen välillä oli puustoa.

Keskiäänitaso L_{Aeq} (dB)			Taustamelu L_{Aeq} [dB]	Mittaus- epävar- muus	Mittaus- tilanne
min	max	keskiarvo			
15	58	33	-	± 10 dB	Koko mittausjakso
15	22	18	-	± 10 dB	Koko mittausjakso, josta on poistettu häiriöäänit

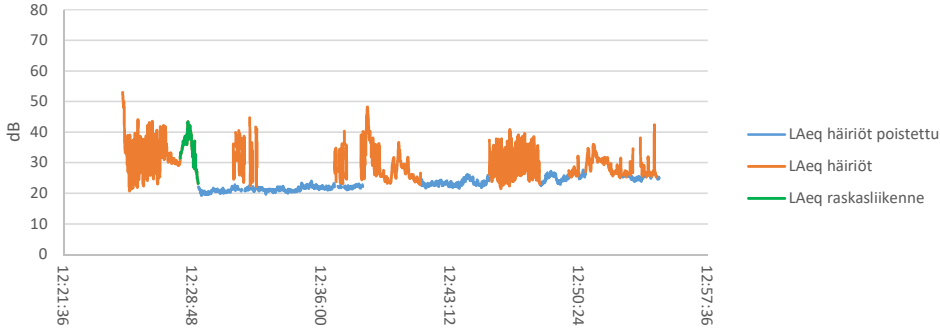
MITTAUSOLOSUHTEIDEN KUVAUS (mm. häiriömelu)					
<p>Mittauspiste sijaitsi noin 0,5 km päässä kaivosalueesta kaivoksen tieliittymän pohjoispuolella. Mittari oli suunnattu kohti kaivosalueelta kuuluvaa melua. Kaivosalueen humina kuului mittauspisteelle. Mittauspisteelle kuului sekä ohiajajien ajoneuvojen että kaivosalueen tieliittymän melu. Mittausten aikana mittauspisteen ohitti yksi henkilöauto ja kaksi henkilöautoa poistui kaivokselta ohittamatta mittauspistettä. Mittauksen aikana yksi raskaanliikenteen ajoneuvo meni kaivokselle. Tuloksista on raportoitu kolme arvoa, mittausten perusteella laskettu keskiäänitaso sekä keskiäänitaso ilman häiriöääniä ja liikenteen aiheuttamaa ääntä. Lisäksi on raportoitu keskiäänitaso, jossa on mukana kaivoksen raskasliikenne. Mittauksen aikana kaivoksen suunnasta ei havaittu impulssimaista tai kapeakaistaista melua. Mittauksen aikana häiriömelua aiheuttivat naapurinkoira ja askelten rahina lumessa.</p>

SÄÄASEMA: Kaivoksen sääasema, lämpötila mitattu paikan päällä. Tuulen suunta tarkistettu paikan päällä					
Lämpötila: -7,55 °C. Suht.kosteus: 95,00 % Pilvisuus: Pilvistä	Ilmanpaine: 997,50 hPa. Tuulen nopeus ja suunta: 2,00 m/s. Etelä				
Poikkeamat ohjeen mukaisista olosuhdevaatimuksista: Tuulen suunta oli epäedullinen mittauksen aikana. Mittausten aikana maassa oli lumi. Mittauspisteen ja kaivosalueen välillä puustoa.					
MITTAUSTULOKSET					
Keskiäänitaso L_{Aeq} (dB)			Tausta- melu L_{Aeq} [dB]	Mittaus- epävar- muus	Mittaus- tilanne
min	max	keskiarvo			
19	53	32	-	± 10 dB	Koko mittausjakso
19	28	23	-	± 10 dB	Koko mittausjakso, josta on poistettu häiriöäänit
19	43	27	-	± 10 dB	Koko mittausjakso, josta on häiriöt poistettu, mutta kaivoksen raskasliikenne mukana
TRENDIKUVA					
Puistikko

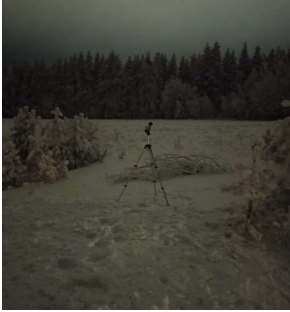
YMPÄRISTÖMELUN MITTAUSPÖYTÄKIRJA					
Kohde: Agnico Eagle Mittauspiste Mäkivaara			Aika: 23.11.2022 klo 21:21-21:51		
Mittaaja: Miia Nikula		Mittauspiste: 0,5 km päässä kaivosalueesta			
Laitteisto: Rion NL-52, tuulisuoja		Kalibrointi: ulkoinen kalibraattori 114,1 dB, ok			
Mittausmenettely: Aikavakio F, taajuuspainotus A, tallennusväli 1 s					
Kuva mittauspisteeltä:		Mittauspiste kartalla:

MITTAUSOLOSUHTEIDEN KUVAUS (mm. häiriömelu)					
<p>Mittauspiste sijaitsi noin 0,5 km päässä kaivosalueesta kaivoksen tieliittymän pohjoispuolella. Mittari oli suunnattu kohti kaivosalueelta kuuluvaa melua. Kaivosalueen melu ei juuri kuulunut mittauspisteelle. Mittauspisteelle kuului liikenteen melu. Mittausten aikana tiellä liikkui yksi henkilöauto, joka ajoi mittapisteen ohi, ja yksi raskas ajoneuvo, joka meni kaivokselle. Tuloksista on raportoitu kolme arvoa, mittausten perusteella laskettu keskiäänitaso sekä keskiäänitaso ilman häiriöääniä ja keskiäänitaso, josta häiriöt poistettu, mutta kaivokselle kuuluvan raskaanliikenteen melu mukana. Mittauksen aikana kaivoksen suunnasta ei havaittu impulssimaista tai kapeakaistaista melua.</p>

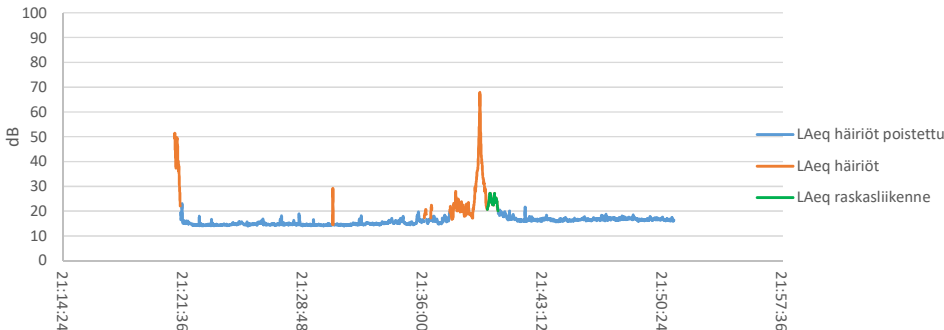
SÄÄASEMA: Kaivoksen sääasema, lämpötila mitattu paikan päällä. Tuulen suunta tarkistettu paikan päällä					
Lämpötila: -6,45 °C.		Ilmanpaine: 998,45 hPa.			
Suht.kosteus: 94,00 %		Tuulen nopeus ja suunta: 1,95 m/s. Itä			
Pilvisuus: Pilvistä					
Poikkeamat ohjeen mukaisista olosuhdevaatimuksista: Tuulen suunta oli epäedullinen mittauksen aikana. Mittausten aikana maassa oli lumi. Mittauspisteen jakaivosalueen välillä puustoa. Mittauksen aikana oli vähäistä lumisadetta.					
MITTAUSTULOKSET					
Keskiäänitaso L_{Aeq} (dB)			Taustamelu L_{Aeq} [dB]	Mittaus-epävarmuus	Mittaus tilanne
min	max	keskiarvo			
14	68	38	-	± 10 dB	Koko mittausjakso
14	23	16	-	± 10 dB	Koko mittausjakso, josta on poistettu häiriöäänit
14	27	17	-	± 10 dB	Koko mittausjakso, josta on poistettu häiriöäänit, mutta mukana kaivoksen raskasliikenne
TRENDIKUVA					
Mäkivaara

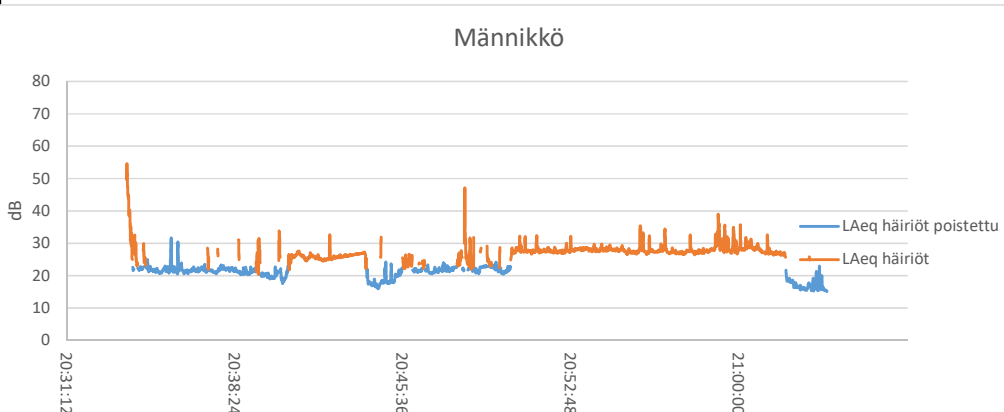
MITTAUSOLOSUHTEIDEN KUVAUS (mm. häiriömelu)					
<p>Mittauspiste sijaitsi noin 1,5 km päässä kaivosalueesta kaivoksen tieliittymän pohjoispuolella. Mittari oli suunnattu kohti kaivosalueelta kuuluvaa melua. Kaivosalueen melu kuului huminana mittauspisteelle. Mittauspisteelle kuului liikenteen aiheuttama melu. Tuloksista on raportoitu kaksi arvoa, mittauksen perusteella laskettu keskiäänitaso sekä keskiäänitaso ilman häiriöääniä. Mittauksen aikana kaivoksen suunnasta havaittiin kolinaa. Mittauksen aikana häiriömelua aiheutti talon seinällä oleva ilmalämpöpumpun hurina ja askelten rahina lumessa.</p>

SÄÄASEMA: Kaivoksen sääasema, lämpötila mitattu paikan päällä. Tuulen suunta tarkistettu paikan päällä					
Lämpötila: -7,95 °C		Ilmanpaine: 998,50 hPa.			
Suht.kosteus: 93,50 %		Tuulen nopeus ja suunta: 1,45 m/s. Itä-Koivinen			
Pilvisuus: Pilvistä					
<p>Poikkeamat ohjeen mukaisista olosuhdevaatimuksista: Tuulen suunta oli epäedullinen mittauksen aikana. Mittauspisteen ja kaivosalueen etäisyys toisistaan yli 500 metriä. Mittauksen aikana maassa oli lunta. Mittauspisteen ja kaivosalueen välillä puustoa. Mittausjakson aikana satoi hiukan lunta.</p>					
MITTAUSTULOKSET					
Keskiäänitaso L_{Aeq} (dB)			Tausta- melu L_{Aeq} [dB]	Mittaus- epävar- muus	Mittaus- tilanne
min	max	keskiarvo			
15	55	29	-	± 10 dB	Koko mittausjakso
15	31	21	-	± 10 dB	Koko mittausjakso, josta on poistettu häiriöäänit
TRENDIKUVA					
<p style="text-align: center;">Männikkö</p>
