**AGNICO EAGLE FINLAND OY**  
**KITTILÄN KAIVOKSEN YMPÄRISTÖ-**  
**MELUMITTAUKSET 7.-8.6.2022**

## Yhteenveto ja johtopäätökset

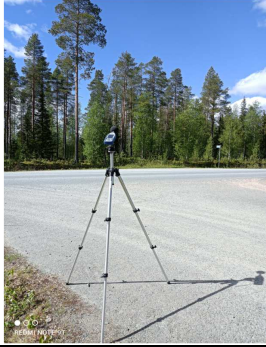
Kuva mittauspaikalta:

Mittauspiste sijaitsi noin 1,0 km päässä kaivosalueesta kaivoksen tieliittymän eteläpuolella. Mittari oli suunnattu kohti kaivosalueelta kuuluvaa melua. Kaivosalueen melu kuului mittauspisteelle. Mittausten aikana mittauspisteen ohitti kolme henkilö ajoneuvoa. Kaivosalueelle tai sieltä pois suuntautuvaa raskaan liikenteen melua ei ollut mittausjakson aikana. Tuloksista on raportoitu kaksi arvoa, mittauksen perusteella laskettu keskiäänitaso sekä keskiäänitaso ilman liikenteen aiheuttamaa ääntä ja häiriömelua.

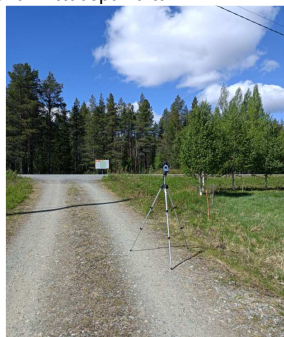
Kuva mittauspaikalta:

Mittauspiste sijaitsi noin 0,8 km päässä kaivosalueesta kaivoksen tieliittymän eteläpuolella. Mittari oli suunnattu kohti kaivosalueelta kuuluvaa ääntä. Kaivosalueelta oli kuultavissa humisevaa ja kolahtelevaa ääntä. Mittausten aikana mittauspisteen ohitti 7 ajoneuvoa, joista 3 oli kaivosalueelle kuuluvaa raskasta liikennettä ja 4 henkilöautoa. Tuloksista on raportoitu kaksi arvoa, mittausten perusteella laskettu keskiäänitaso sekä keskiäänitaso ilman häiriöääniä.

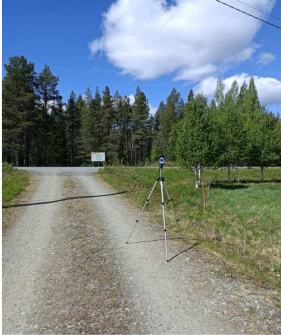
<b>MITTAUSOLOSUHTEIDEN KUVAUS</b> (mm. häiriömelu)					
<p>Mittauspiste sijaitsi noin 0,8 km päässä kaivosalueesta kaivoksen tieliittymän eteläpuolella. Mittari oli suunnattu kohti kaivosalueelta kuuluvaa ääntä. Kaivosalueelta oli selvästi kuultavissa humisevaa ääntä. Tuloksista on raportoitu kaksi arvoa, mittausten perusteella laskettu keskiäänitaso sekä keskiäänitaso ilman häiriöääniä. Mittauksen aikana oli melussa oli havaittavissa kapeakaistaisuutta.</p>					
<b>SÄÄASEMA:</b> Kaivoksen sääasema, lämpötila mitattu paikan päällä. Tuulen suunta tarkistettu paikan päällä

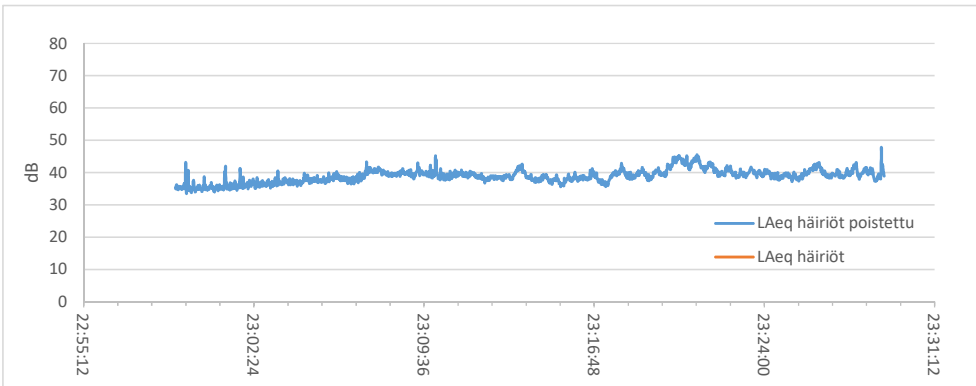
Lämpötila: 5,8 °C.		Ilmanpaine: 984 hPa.			
Suht.kosteus: 64 %		Tuulen nopeus ja suunta: 1,15 m/s. Kaakko			
Pilvisuus: Puolipilvistä					
<p>Poikkeamat ohjeen mukaisista olosuhdevaatimuksista: tuulen suunta melulähteestä mittauspisteeseen päin oli epäedullinen. Mittausten aikana puissa oli lehti ja mittapaikan ja mitattavan kohteen välillä oli puustoa. Epävarmuustarkastelussa huomioidaan mm. mittalaitteen epävarmuus, mittausolosuhteet</p>					
<b>MITTAUSTULOKSET</b>					
Keskiäänitaso $L_{Aeq}$ (dB)			Taustamelu $L_{Aeq}$ [dB]	Mittaus-epävarmuus	Mittaus tilanne
min	max	keskiarvo			
34	48	39	-	± 10 dB	Koko mittausjakso
34	48	39	-	± 10 dB	Koko mittausjakso, josta on poistettu armeijan ajoneuvon aiheuttama melu
<b>TRENDIKUVA</b>

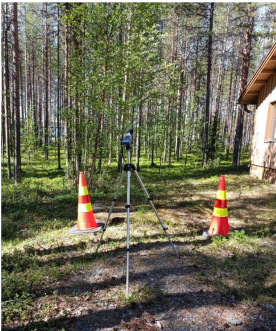
Kuva mittauspaikalta:	Mittauspiste kartalla:

Mittauspiste sijaitsi noin 0,5 km päässä kaivosalueesta kaivoksen tieliittymän pohjoispuolella. Mittari oli suunnattu kohti kaivosalueelta kuuluvaa melua. Kaivosalueen melu kuului mittauspisteelle. Mittauspisteelle kuului sekä ohiajavien ajoneuvojen että kaivosalueen tieliittymän melu. Mittausten aikana mittauspisteen ohitti 11 ajoneuvoa, joista 7 oli henkilöautoja ja 2 oli raskasta liikennettä. Tuloksista on raportoitu kaksi arvoa, mittausten perusteella laskettu keskiäänitaso sekä keskiäänitaso ilman häiriöääniä ja liikenteen aiheuttamaa ääntä.

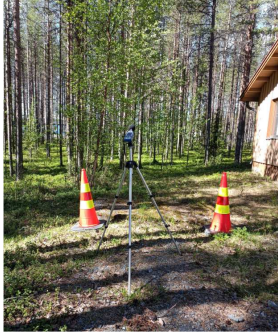
<b>MITTAUSOLOSUHTEIDEN KUVAUS</b> (mm. häiriömelu)					
<p>Mittauspiste sijaitsi noin 0,5 km päässä kaivosalueesta kaivoksen tieliittymän pohjoispuolella. Mittari oli suunnattu kohti kaivosalueelta kuuluvaa melua. Kaivosalueen melu kuului mittauspisteelle. Mittauspisteelle kuului sekä ohiajaviin ajoneuvojen että kaivosalueen tieliittymän melu. Mittausten aikana mittauspisteen ohitse ei mennyt liikennettä. Tuloksista on raportoitu kaksi arvoa, mittausten perusteella laskettu keskiäänitaso sekä keskiäänitaso ilman häiriöääniä.</p>

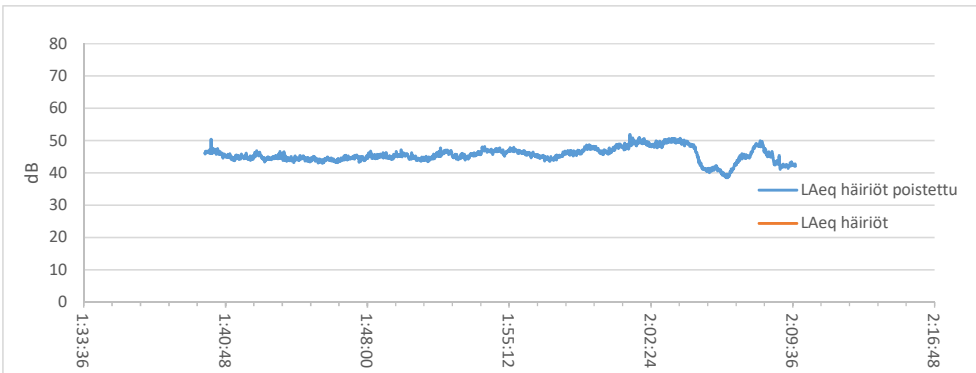
<b>SÄÄASEMA:</b> Kaivoksen sääasema, lämpötila mitattu paikan päällä. Tuulen suunta tarkistettu paikan päällä					
Lämpötila: 4,9 °C.		Ilmanpaine: 985 hPa.			
Suht.kosteus: 87 %		Tuulen nopeus ja suunta: 1,0 m/s. Etelä			
Pilvisuus: Selkeä					
<p>Poikkeamat ohjeen mukaisista olosuhdevaatimuksista: tuulen suunta melulähteestä mittauspisteeseen päin oli epäedullinen. Mittausten aikana puissa oli lehti ja mittapaikan ja mitattavan kohteen välillä puustoa. Epävarmuustarkastelussa huomioidaan mm. mittalaitteen epävarmuus, mittausolosuhteet.</p>					
<b>MITTAUSTULOKSET</b>					
Keskiäänitaso $L_{Aeq}$ (dB)			Taustamelu $L_{Aeq}$ [dB]	Mittaus-epävarmuus	Mittaustilanne
min	max	keskiarvo			
39	52	46	-	± 10 dB	Koko mittausjakso
39	52	46	-	± 10 dB	Koko mittausjakso, josta on poistettu häiriöäänit
<b>TRENDIKUVA</b>

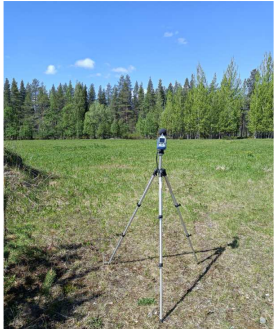
Kuva mittauspaikalta:	Mittauspiste kartalla:

Mittauspiste sijaitsi noin 0,5 km päässä kaivosalueesta kaivoksen tieliittymän pohjoispuolella. Mittari oli suunnattu kohti kaivosalueelta kuuluvaa melua. Kaivosalueen melu kuului mittauspisteelle. Mittauspisteelle kuului sekä ohiajavien ajoneuvojen että kaivosalueen tieliittymän melu. Mittausten aikana mittauspisteen ohitti 3 henkilöautoa. Kaivosalueelle tai sieltä pois suuntautuvaa raskaan liikenteen melua ei ollut mittausjakson aikana. Tuloksista on raportoitu kaksi arvoa, mittausten perusteella laskettu keskiäänitaso sekä keskiäänitaso ilman häiriöääniä.

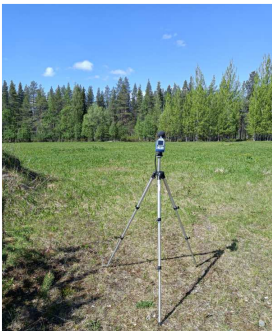
Kuva mittauspaikalta:	Mittauspiste kartalla:

Mittauspiste sijaitsi noin 0,5 km päässä kaivosalueesta kaivoksen tieliittymän pohjoispuolella. Mittari oli suunnattu kohti kaivosalueelta kuuluvaa melua. Kaivosalueen melu kuului mittauspisteelle. Mittauspisteelle kuului sekä ohiajaviin ajoneuvojen että kaivosalueen tieliittymän melu. Mittausten aikana mittauspisteen ohitti ei mennyt liikennettä. Kaivosalueelle tai sieltä pois suuntautuvaa raskaan liikenteen melua ei ollut mittausjakson aikana. Tuloksista on raportoitu kaksi arvoa, mittausten perusteella laskettu keskiäänitaso sekä keskiäänitaso ilman häiriöääniä.

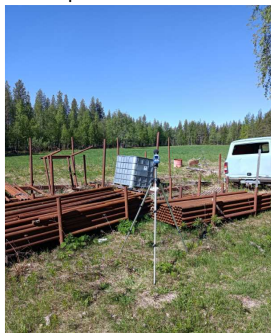
Kuva mittauspaikalta:

Mittauspiste sijaitsi noin 1,5 km päässä kaivosalueesta kaivoksen tieliittymän pohjoispuolella. Mittari oli suunnattu kohti kaivosalueelta kuuluvaa melua. Kaivosalueen melu kuului mittauspisteelle. Mittauspisteelle kuului ohiajajien ajoneuvojen aiheuttama melu. Kaivosalueelle tai sieltä pois suuntautuvaa raskaan liikenteen melua ei ollut mittausjakson aikana. Tuloksista on raportoitu kaksi arvoa, mitausten perusteella laskettu keskiäänitaso sekä keskiäänitaso ilman häiriöääniä.

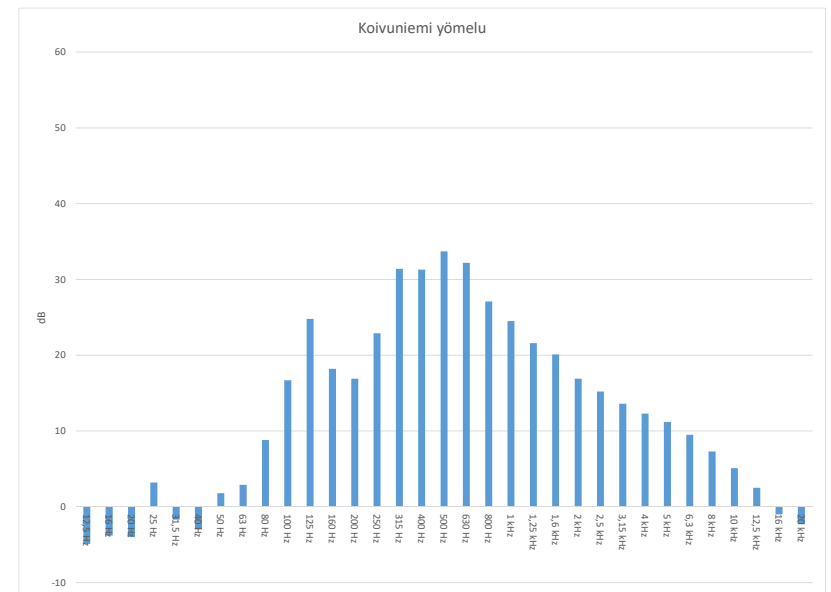
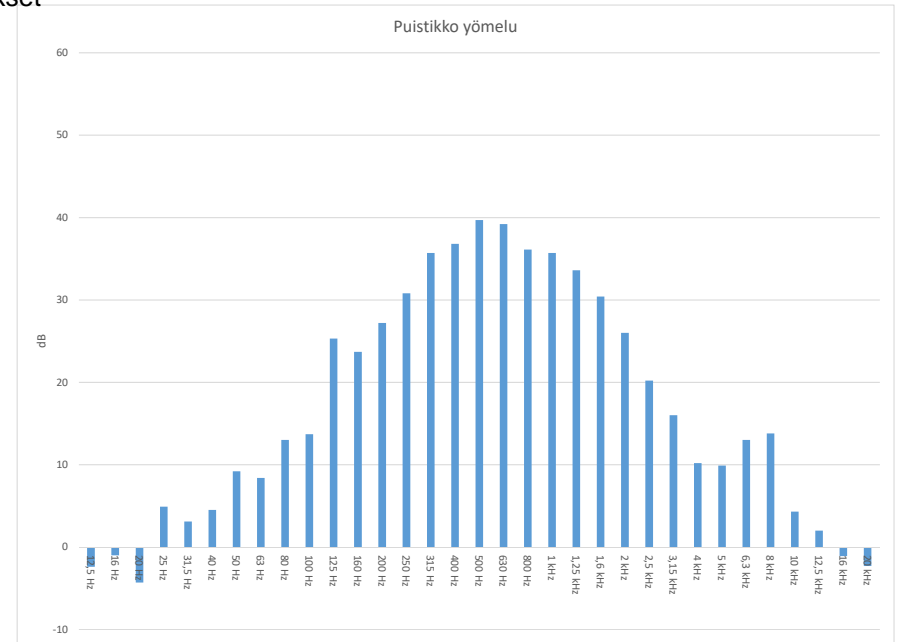
# Taajuusmittaukset

Mittauspiste	Mittauksen ajankohta	LAeq	12,5 Hz	16 Hz	20 Hz	25 Hz	31,5 Hz	40 Hz	50 Hz	63 Hz	80 Hz	100 Hz	125 Hz	160 Hz	200 Hz	250 Hz	315 Hz	400 Hz
Haapala / Molkoselkä	päivä	62,7	-2,7	0,1	2,5	7,6	11,7	15,5	20,3	25,2	30,4	31,9	36,3	38,1	42,3	43,7	45,2	46,4
Haapala / Molkoselkä	yö	53,5	-9,5	-5,8	-6,3	-3,6	-1,6	0,6	10,9	13,3	15,2	18,2	20,4	21,6	26,9	31,5	34,2	35,0
Koivuniemi	päivä	54,3	3,7	7,7	11,8	15,8	18,2	20,6	23,4	24,3	27,1	29,2	31,7	31,8	33,0	35,5	38,0	40,2
Koivuniemi	yö	39,3	-4,9	-3,8	-4,0	3,2	-1,7	-3,0	1,8	2,9	8,8	16,7	24,8	18,2	16,9	22,9	31,4	31,3
Puistikko	päivä	48,0	-2,1	-1,8	-3,4	6,9	8,1	9,9	13,8	17,8	17,3	17,9	20,7	25,2	28,5	32,0	37,1	37,7
Puistikko	yö	46,1	-2,4	-1,0	-4,3	4,9	3,1	4,5	9,2	8,4	13,0	13,7	25,3	23,7	27,2	30,8	35,7	36,8
Mäkivaara	päivä	48,6	0,5	4,7	6,6	11,0	13,8	15,0	19,0	20,9	24,8	26,3	27,9	31,5	29,9	30,1	33,3	36,2
Mäkivaara	yö	45,8	-2,5	2,1	-3,1	3,0	0,2	2,0	9,5	15,2	21,7	23,2	27,8	25,0	23,9	25,3	29,7	32,5

Männikkö	päivä	45,4	-0,5	2,1	5,9	9,3	17,4	15,6	16,5	17,6	20,6	22,1	20,8	21,7	23,2	26,9	30,0	31,2
Männikkö	yö	35,8	-8,9	-8,2	-8,5	-7,4	-6,8	-7,7	-1,0	-2,7	2,3	6,1	15,9	6,5	10,8	15,2	17,8	32,8

Mittauspiste	Mittauksen ajankohta	500 Hz	630 Hz	800 Hz	1 kHz	1,25 kHz	1,6 kHz	2 kHz	2,5 kHz	3,15 kHz	4 kHz	5 kHz	6,3 kHz	8 kHz	10 kHz	12,5 kHz	16 kHz	20 kHz
Haapala / Molkoselkä	päivä	50,6	53,0	55,0	56,4	54,5	52,5	50,2	46,6	43,8	40,2	37,0	33,0	29,1	24,1	17,9	9,6	0,3
Haapala / Molkoselkä	yö	38,2	42,0	45,8	47,2	45,9	45,0	42,3	38,2	34,8	30,7	26,8	23,1	19,4	14,2	8,2	2,3	- 2,0
Koivuniemi	päivä	43,9	46,8	46,9	46,5	45,0	42,8	40,5	37,2	34,7	31,9	31,2	23,9	19,5	15,6	11,4	5,4	- 1,1
Koivuniemi	yö	33,7	32,2	27,1	24,5	21,6	20,1	16,9	15,2	13,6	12,3	11,2	9,5	7,3	5,1	2,5	- 1,0	- 2,3
Puistikko	päivä	40,9	41,3	39,5	37,8	35,9	33,1	29,9	28,8	25,4	25,0	22,2	16,8	12,3	8,1	4,3	- 0,1	- 2,1
Puistikko	yö	39,7	39,2	36,1	35,7	33,6	30,4	26,0	20,2	16,0	10,2	9,9	13,0	13,8	4,3	2,0	- 1,1	- 2,3
Mäkivaara	päivä	40,4	42,0	41,0	39,8	37,5	34,9	31,1	28,2	29,5	27,3	24,3	20,2	16,1	11,6	6,2	0,7	- 2,1
Mäkivaara	yö	37,1	38,9	38,9	35,2	35,6	32,1	27,6	26,9	31,4	27,4	26,9	19,5	13,8	7,7	5,2	0,5	- 2,2

Männikkö	päivä	31,8	31,8	31,7	30,5	29,9	28,5	27,9	32,8	39,8	39,2	31,8	27,3	21,1	15,8	10,6	3,9	- 1,6
Männikkö	yö	28,8	20,1	21,6	18,1	16,8	15,5	16,2	21,2	23,9	19,1	13,0	11,3	9,8	7,0	3,9	- 0,5	- 2,2

Mittaus tuloksista piirretyt kuvaajat on esitetty liitteessä 2.2.
