## **LIITE 18**

NP3-rikastushiekka-altaiden vaihtoehtoisten koepeittorakennetestausten  
vuosiraportti 2024

## NP3-rikastushiekka-altaan vaihtoehtoisten koepeittorakennetestausten vuosiraportti 2024

Kittilä Mine  
NP3 Tailings Pond, Closure Pilot 2023-2024  
MÄÄRÄLUETTELO  
QUANTITY LIST

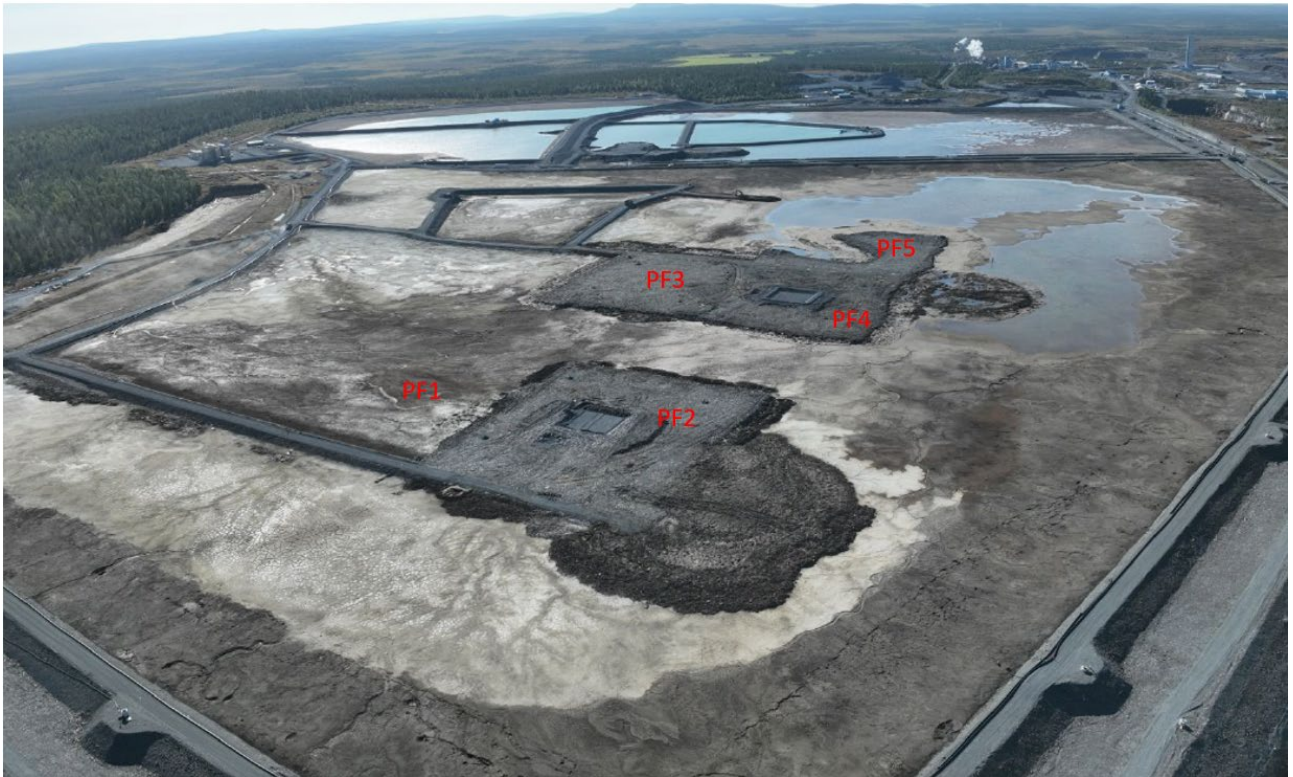
**Kuva 2.** NP3-allas, näkymä pohjoisesta kohti etelää

Rakentamista tehtiin vuoden 2024 aikana alueille PF2, PF3, PF4 ja PF5 (kuva 2.). Altaan läjityshistoriasta ja operointitavasta johtuen, sivukiven syrjäytymisessä oli merkittäviä eroja, mikä oli myös oletettua ja otettu suunnitteluvaiheessa huomioon koealueiden sijainteja määriteltäessä. Altaan pohjoisosassa rikastushiekan syrjäytyminen oli vähäisintä (PF2). Mitä keskeemmäksi allasta rakentaminen siirtyi, sitä suuremmaksi sivukiven menekki kasvoi.

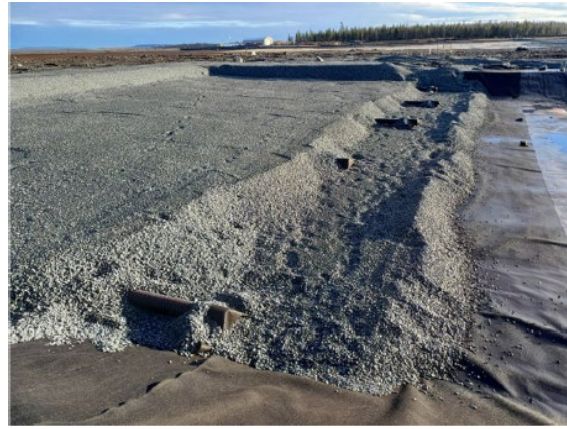
**Kuva 3b.** Bitumigeomembraanin päälle on asennettu suojageotekstiili ja täyttö tehdään 8-16# mm sepelillä. Sepelin seassa näkyy keruuputkisto, minkä tarkoituksena on parantaa lysimetrin toimintaa.

PF2 osalta rikastushiekkaan sullotun PWR-kiven pinta kiilattiin #0-32 mm murskeella, minkä päälle levitettiin kerros #0-16 mm mursketta, ennen bitumigeomembraanin ja suojageotekstiilin asentamista. Bitumigeomembraanin päälle asennettiin keruuputkistot tehostamaan lysimetrin toimintaa. Putkistot vietiin lysimetrin kulmalta edelleen mittakaivolle. Lysimetrin täyttömateriaalina käytettiin #8/16 mm sepeliä, minkä päälle rakennettiin suunnitelmien mukaiset siirtymäkerrokset ennen moreeni- ja pintamaakerroksia. Kuvassa 3a ja 3b on esitetty lysimetrin rakentamisen vaiheita.

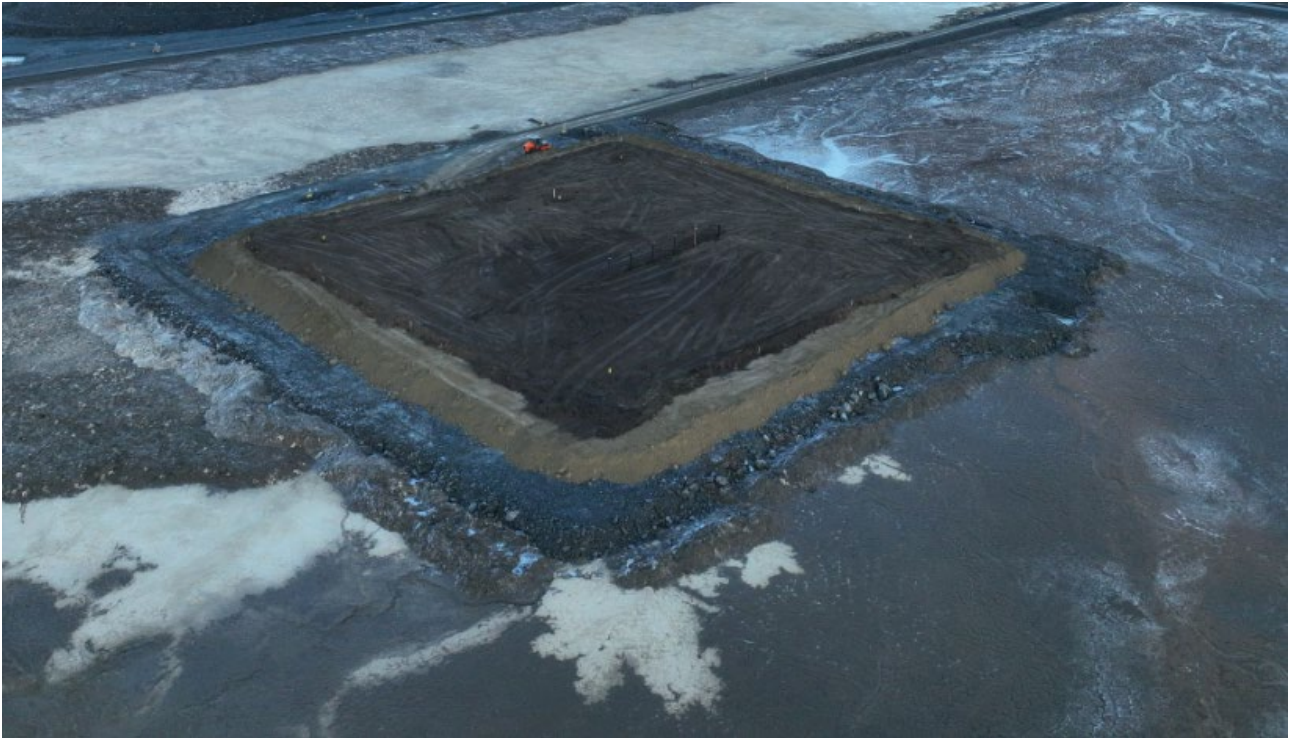
**Kuva 4.** Rakenteen PF2-osalta viimeisiä rakennekerroksia viimeistellään.

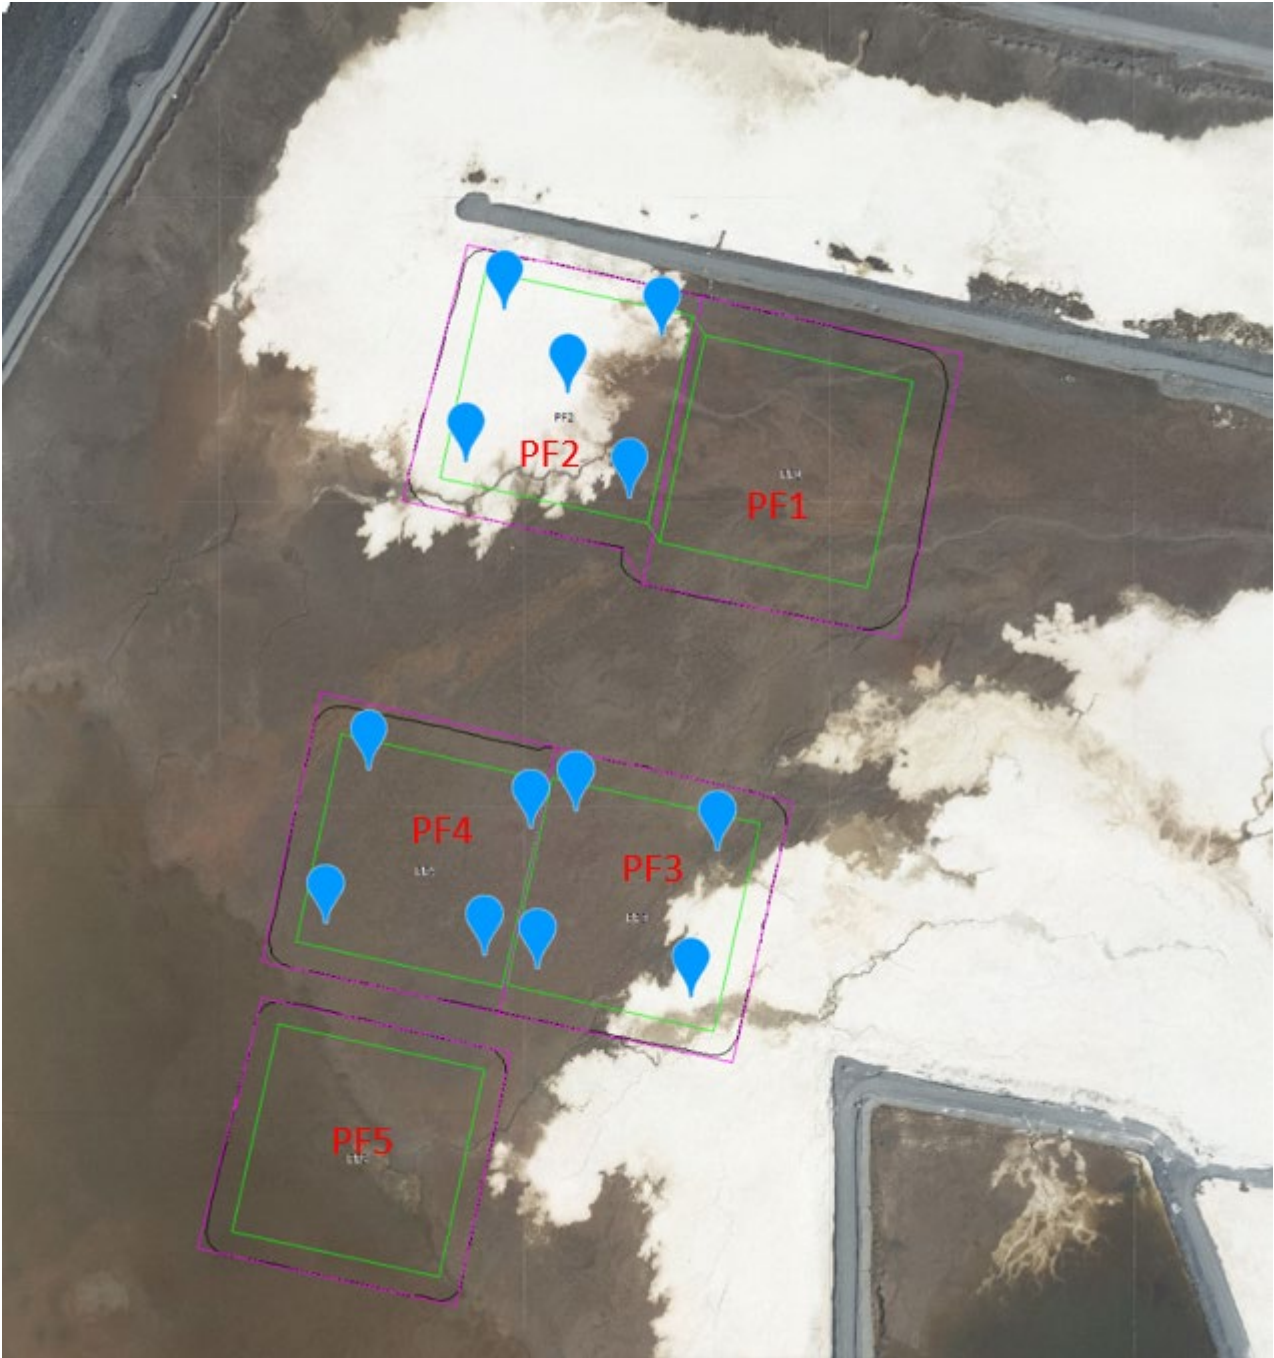
**Kuva 7.** Painumatankojen sijainti

Painumamittauksen osalta mittauksia toteutetaan painumalevytankojen avulla, mitkä on asennettu ensimmäisen louhekerroksen pintaan. Tällä hetkellä painumalevytangot on asennettu rakenteiden PF2, PF3 ja PF4 alueiden kulmiin, yhteensä 13 kpl kuvan 7. mukaisesti. Lisäksi rakenteeseen PF2 on asennettu 1 kpl tankoja rakenteen keskelle. Maaliskuuhun 2025 mennessä suurin painuma koepeittorakenteissa oli 73 cm (PF4) ja vastaavasti pienin 10 cm (PF3). Mittaukset osoittavat, että painumat rakenteissa jatkuvat toistaiseksi.

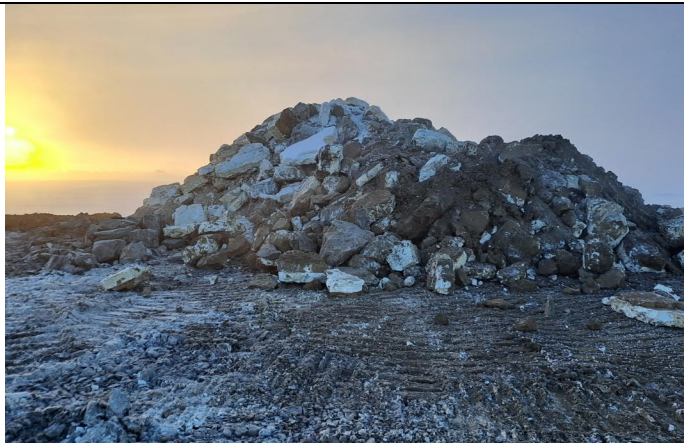
Kuva 1. Jäätynyt rikastushiekka ja sulfaatinpoistolaitoksen jäätynyt alite on poistettu ennen louheen sullontaa (18.1.2024).

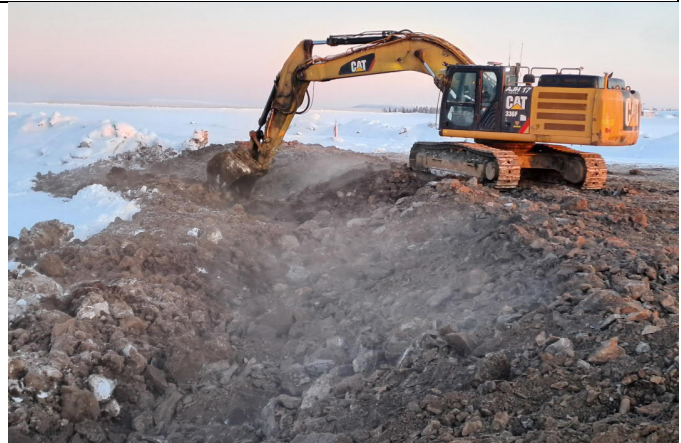
Kuva 4. Louhe sullotaan rikastushiekkaan kaivinkoneen kauhalla painamalla (11.1.2024).

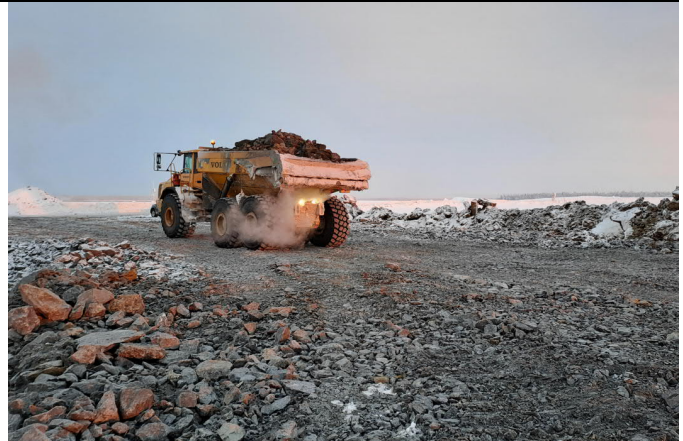
Kuva 6. Rakenne tiivistetään työmaaliikenteellä täyteen lastatuilla kiviautoilla (18.1.2024).

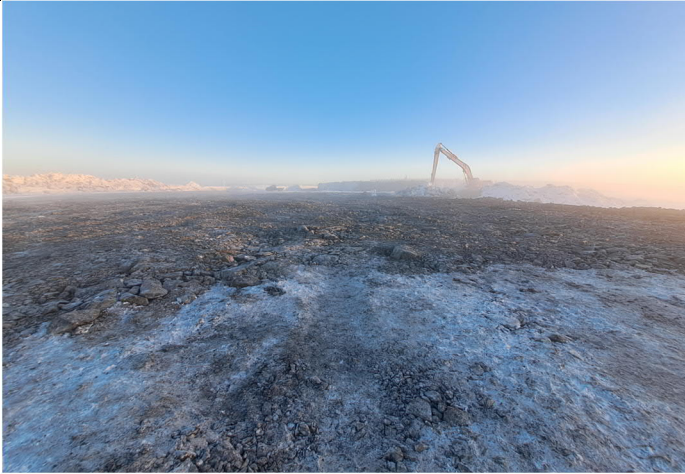
Kuva 7. Rakenne on tiivistynyt hyvin ja kantavuuspuutteita ei ole havaittu (25.1.2024).

| <b>Sivukivitäyttö OK- tai PWR-kivestä</b> | Sivukivitäyttö rakennetaan sijainnista riippuen tasoon +245,0 - 250,0 Materiaalina käytetään sivukivilouhetta (max. raekoko 1 000 mm). Sivukivitäytön rikastushiekan alapuolinen taso rakennetaan syrjäyttämällä rikastushiekkaa. Yläpuolinen osa rakennetaan päätypengerryksenä. | Rikastushiekan jäätynyt pintakerros poistetaan ennen louhesullontaa. Läjitys-alueella on ollut jäätynyt sulfaatinpoistolaitoksen alitetta. Kyseinen kerrostuma on poistettu jäätyneen rikastushiekan kanssa ennen sivukivitäytön alaosan rakentamista (kuva 1).<br>Louheen sullontaa rikastushiekkaan on tehty lohkoilla FP2, FP3 ja FP4 (kuvat 2 ja 3). Rikastushiekan koostumus on vaihdellut alueittain. Louhe työnnetään rikastushiekkaan kaivinkoneen kauhalla painamalla (kuva 4). Materiaali on täyttänyt silmämääräisen arvion mukaan laatuvaatimukset (kuva 5). Louherakenne on tiivistetty työmaaliikenteellä (kuva 6) ja rakenne on tiivistynyt hyvin. Kantavuus-puutteita ei ole havaittu (kuva 7). |

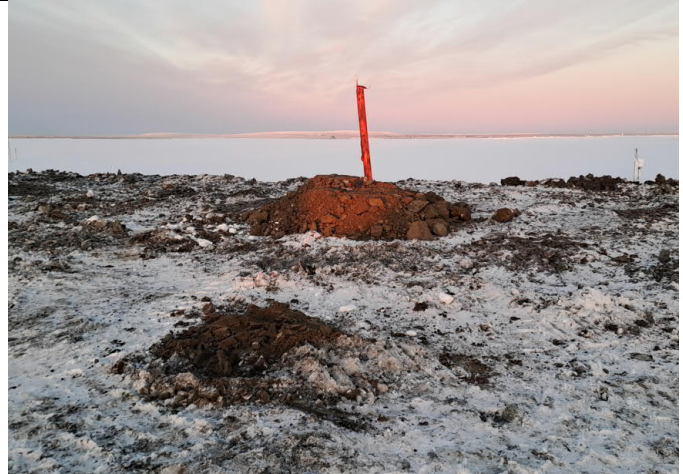
Kuva 8. Alueelle on asennettu painumatankoja, joilla mitataan louhepenkereen painumaa (11.1.2024).

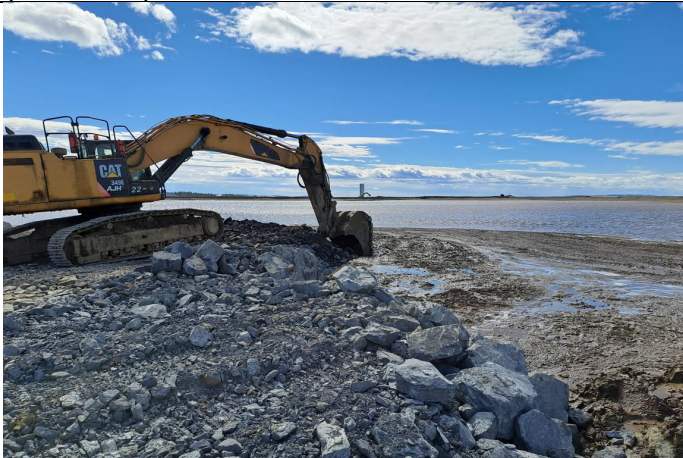
Kuva 3. Rikastushiekan koostumus on vaihdellut alueittain. Lohkolla FP5 rikastushiekka on ollut vetistä ja syrjäytynyt selkeästi. (15.5.2024)

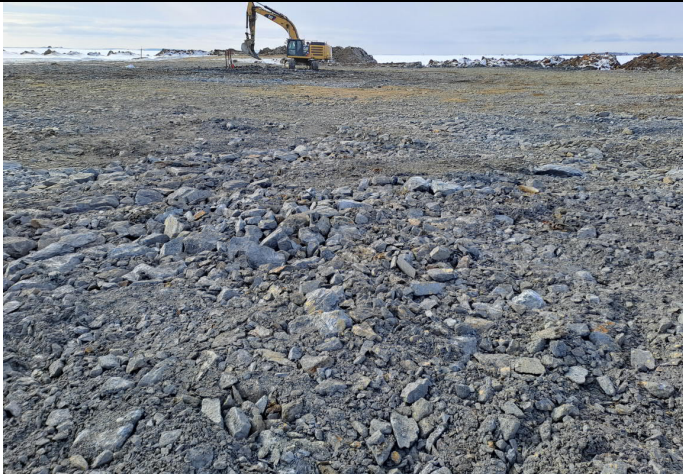
Kuva 7. Rakenne on tiivistynyt hyvin ja kantavuuspuutteita ei ole havaittu (27.3.2024).

| <b>Sivukivitäyttö OK- tai PWR-kivestä</b> | <p>Sivukivitäyttö rakennetaan sijainnista riippuen tasoon +245,0 - 250,0. Materiaalina käytetään sivukivilouhetta (max. raekoko 1 000 mm).</p> <p>Sivukivitäytön rikastushiekan alapuolinen taso rakennetaan syrjäyttämällä rikastushiekkaa. Yläpuolinen osa rakennetaan päätypengerryksenä.</p> <p>Sivukivitäyttöä on rakennettu jaksoittain. Työt ovat olleet välillä tauolla.</p> | <p>Rikastushiekan jäänyt pintakerros on poistettu ennen louhesullontaa. Läjitys-alueella on ollut jäänyt sulfaatinpoistolaitoksen alitetta. Kyseinen kerrostuma on poistettu jäätyneen rikastushiekan kanssa ennen sivukivitäytön alaosan rakentamista. Louheen sullontaa rikastushiekkaan on tehty lohkoilla FP, FP3, FP4 ja FP5 (kuvat 1 ja 2). Rikastushiekan koostumus on vaihdellut alueittain (kuva 3). Louhe työnnetään rikastushiekkaan kaivinkoneen kauhalla painamalla (kuva 4). Materiaali on täyttänyt silmämääräisen arvion mukaan laatuvaatimukset (kuva 5). Louherakenne on tiivistetty työmaaliikenteellä (kuva 6) ja rakenne on tiivistynyt hyvin. Kantavuuspuutteita ei ole havaittu (kuva 7).</p> |

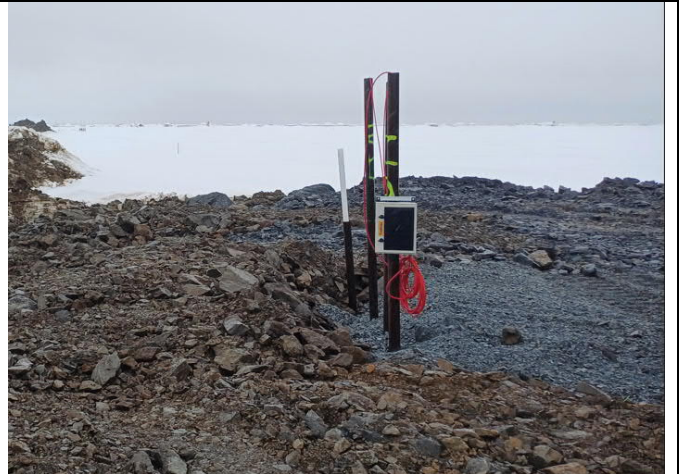
Kuva 8. Alueelle on asennettu pietsometrejä, joilla mitataan huokospainetta (10.4.2024).

| <b>Instrumentointi</b> | <p>Ohjauspenkereen rakentamisen yhteydessä asennetuista pietsometreista mitataan huokospainetta koerakenne-alueiden (1 ja 2) rakennustyön aikana. Lisäksi kaikille koerakennealueille asennetaan lisäinstrumentointeja sekä painumatankoja, joiden avulla mitataan louhepenkereen painumaa.</p> | Koerakennusalueille on asennettu pietsometrejä (kuva 8) ja painumatankoja. |

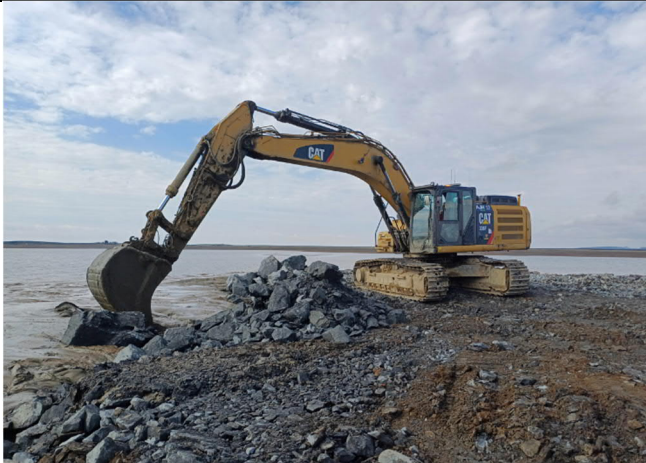
Kuva 3. Rikastushiekan koostumus on vaihdellut alueittain. Lohkolla FP5 rikastushiekka on ollut vetistä ja syrjäytynyt selkeästi. (28.5.2024)

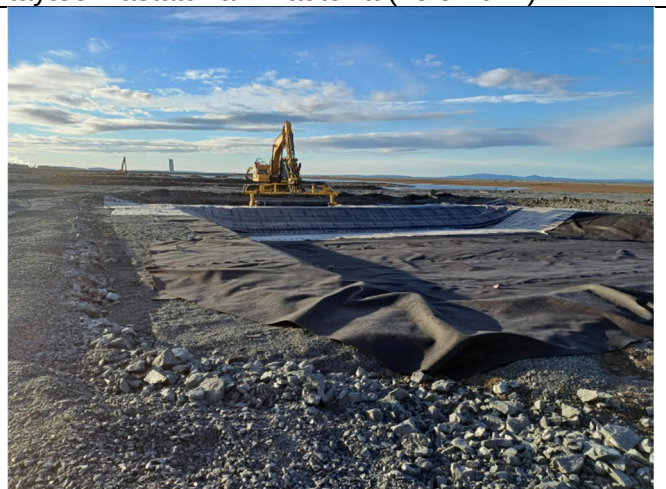
Kuva 8. Murskeen päälle on asennettu suojageotekstiili sekä bitumigeomembraani. (22.10.2024).

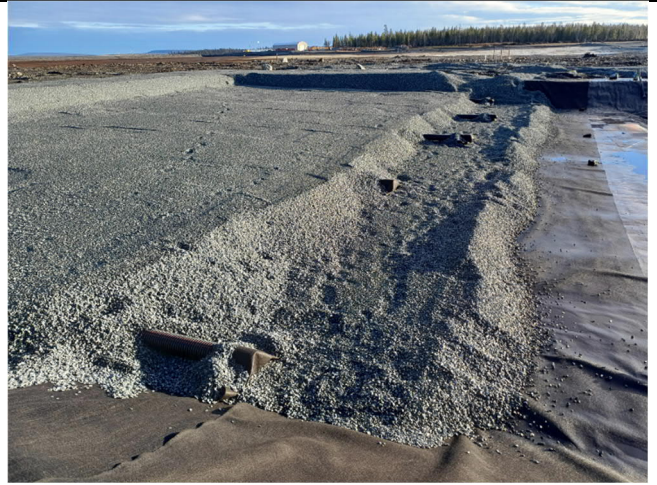
Kuva 10. Lysimetriin on asennettu salaojaputket. (22.10.2024).

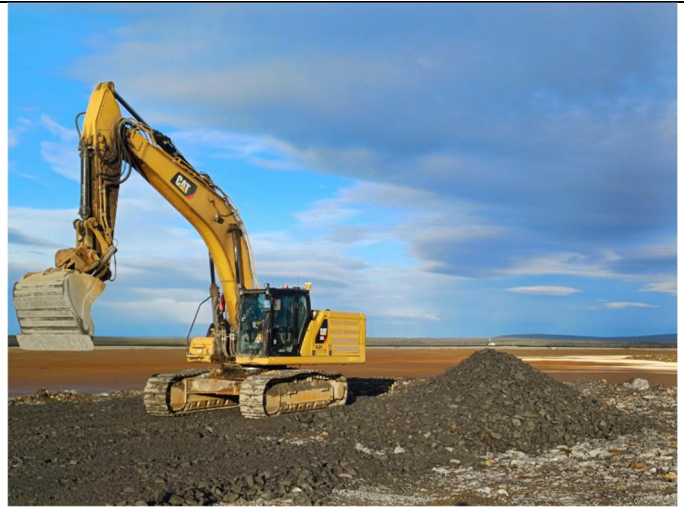
Kuva 12. Louhetäyttö on kiilattu pienlouheella (22.10.2024).

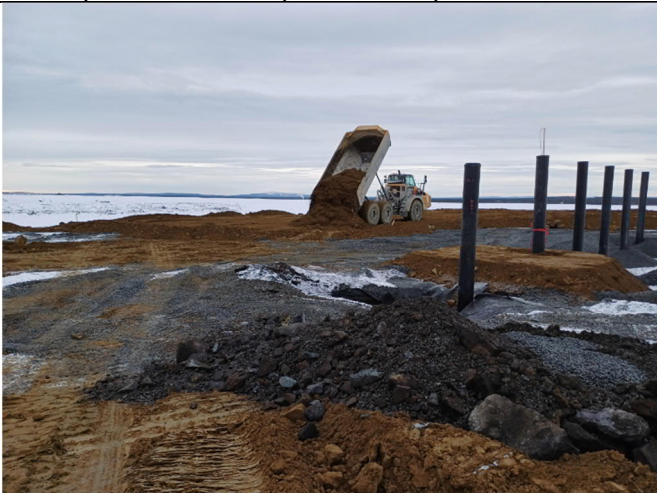
Kuva 14. Moreenikerros on rakennettu ja tiivistetty kerroksittain. (6.11.2024).

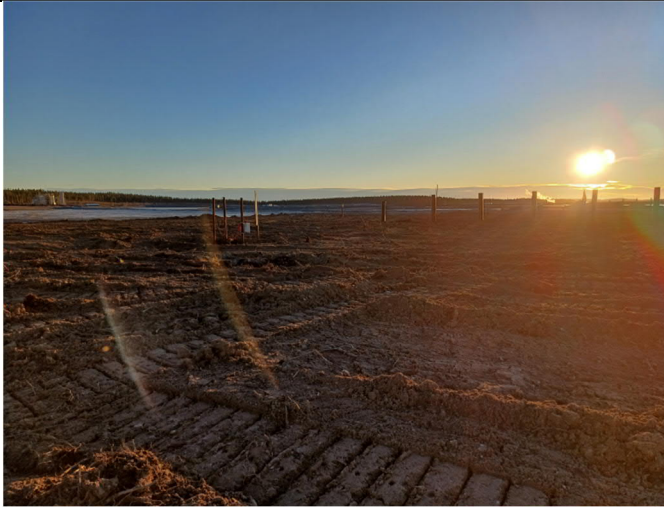
Kuva 16. Kasvukerros on tiivistetty tela-alustaisella työkoneella (14.11.2024).

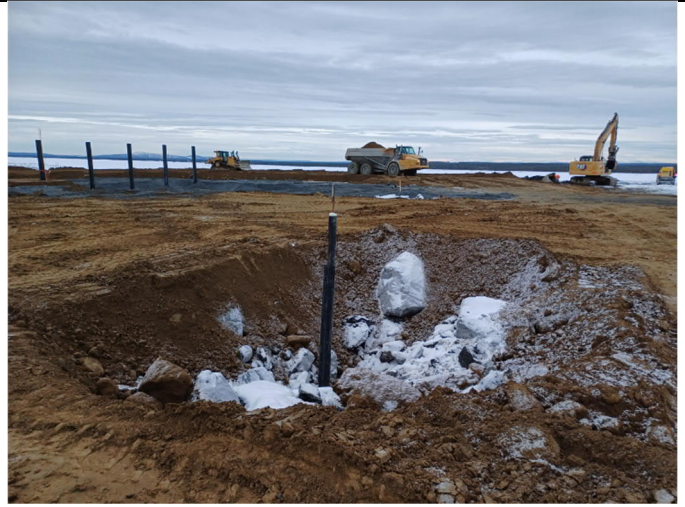
Kuva 15. Alueelle on asennettu pietsometrejä, joilla mitataan huokospainetta sekä painumatankoja (6.11.2024).

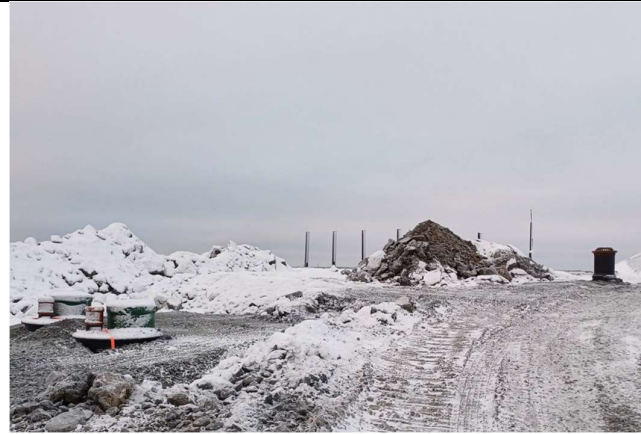
Kuva 1. Lohkolle FP4 on asennettu purkukaivot (20.11.2024).

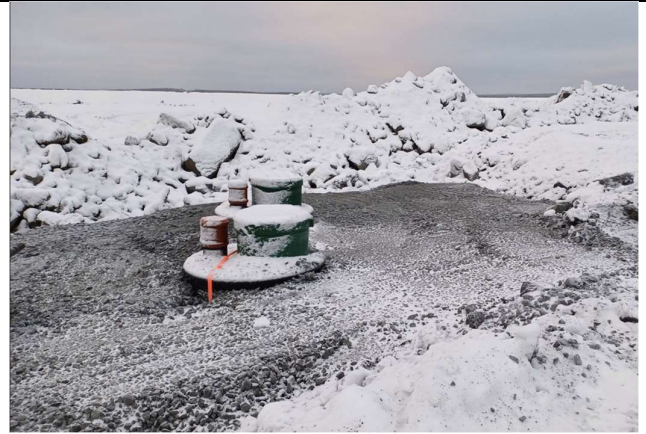
Kuva 2. Purkukaivon ympäristäytön materiaali oli silmämääräisesti arvioituna suunnitelmien mukaista (20.11.2024).

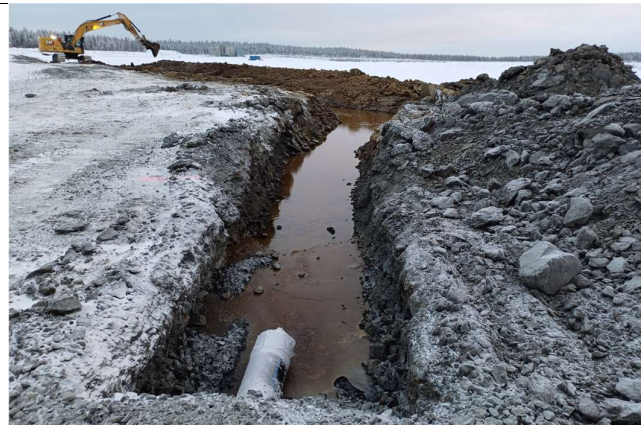
Kuva 3. Lohkon FP4 purkukaivon purkuputki ja purkuoja (20.11.2024).

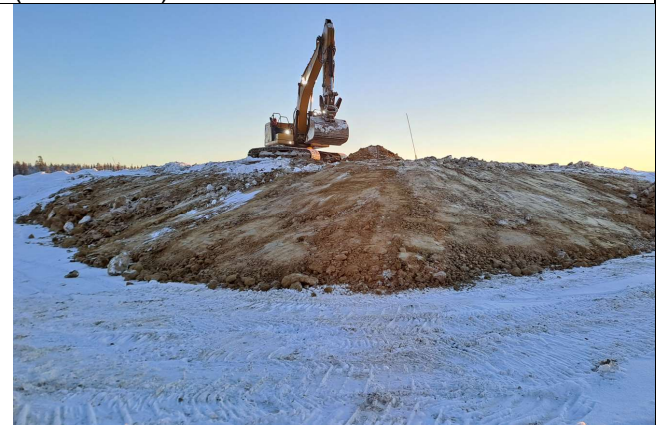
Kuva 4. Moreenikerros on rakennettu ja tiivistetty kerroksittain. (27.11.2024).

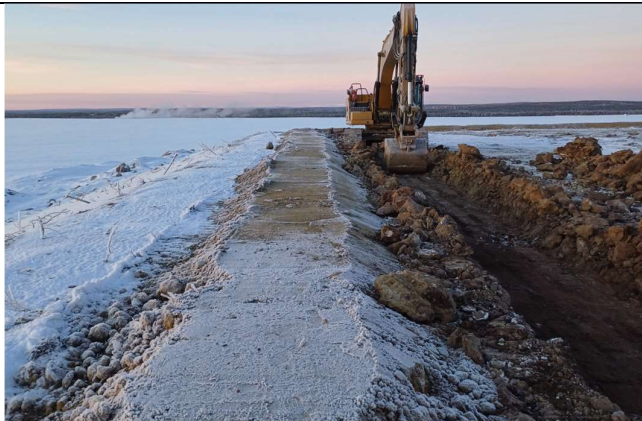
Kuva 7. Moreenipenkereen ja avopainanteen rakentamista loholla FP2 (4.12.2024).
