Kala- ja vesijulkaisuja nro 416

Kittilän kaivoksen purkuvesien
vaikutus kalojen käyttäytymiseen -
jatkoselvitys vuonna 2023

Toimeksiantaja: Agnico Eagle Finland Oy, Kittilän kaivos

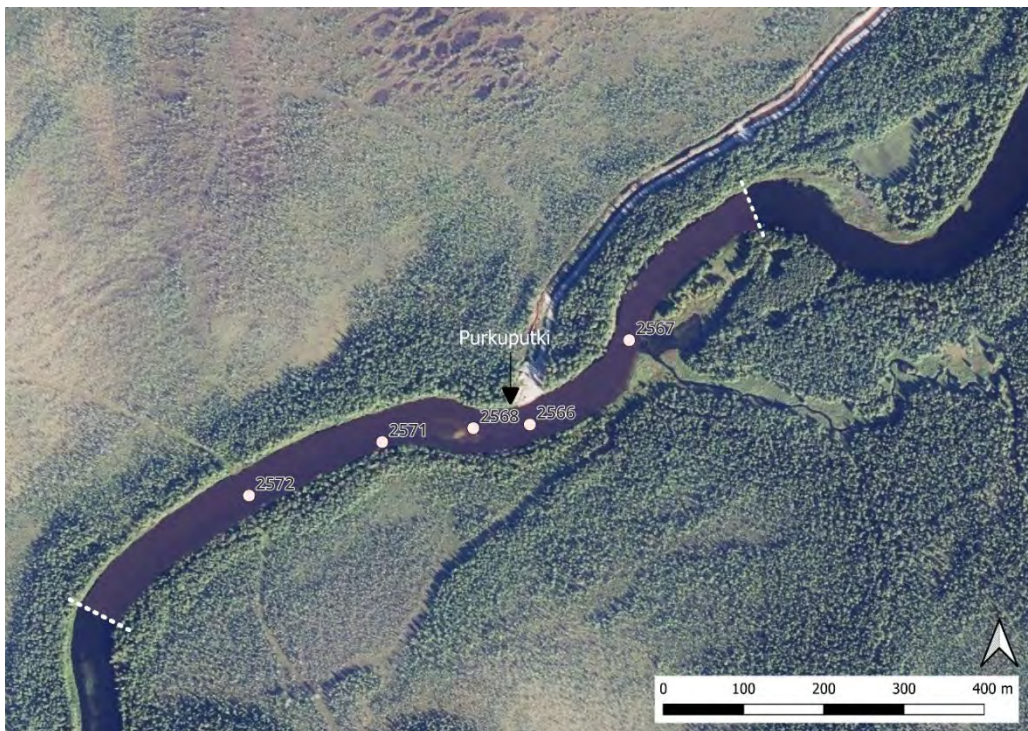
Kuva 2. Kalojen ja vedenlaadun tarkemman seurannan alue purkupuutken ympäristössä. Automaattiset tallentimet keräsivät tietoa kalojen liikkeistä (valkoiset pisteet) ja veden sähköjohtokyvyn vaihtelusta (ylin, alin ja keskimäinen piste). (Sisältää Maanmittauslaitoksen ilmakehu-aineistoa).

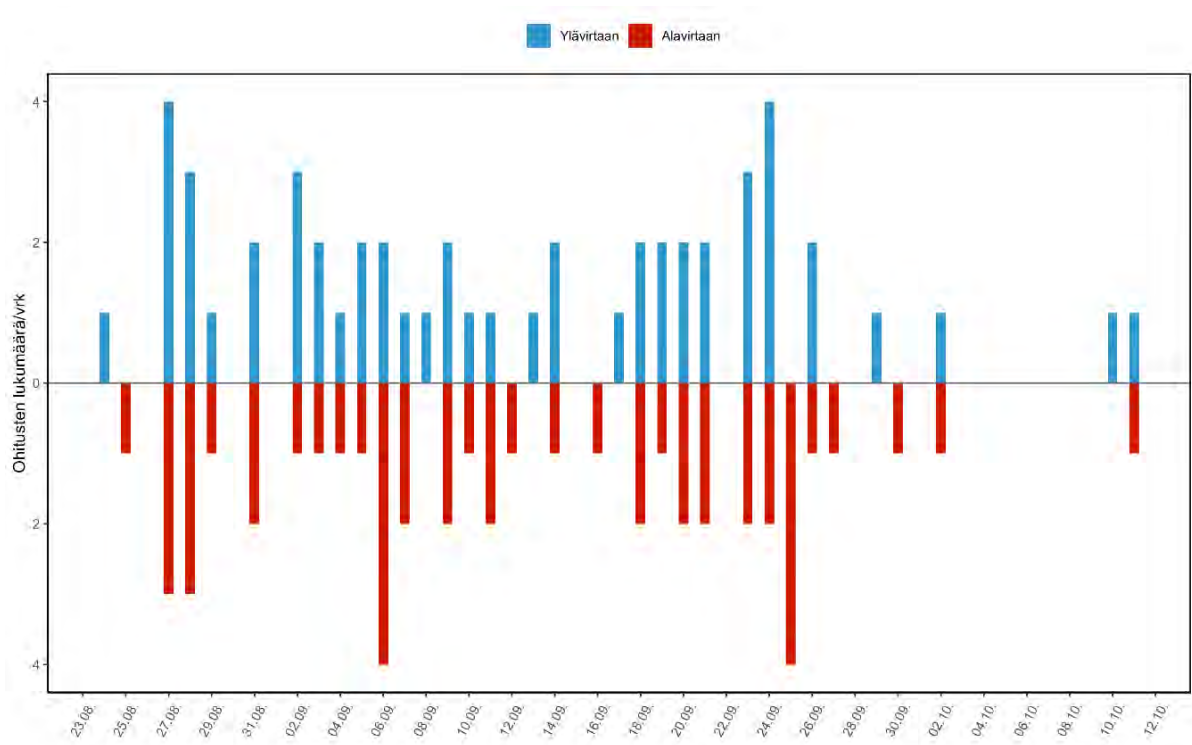
Kuva 5. Päivittäisten ohituskertojen määrät ja suunta purkupuutken kohdalla (taimenet).

Taimenet uivat purkuputken ohitse sekä ylä- että alavirtaan kaikkiaan 102 kertaa (ylävirtaan 53 kertaa, alavirtaan 49 kertaa). Lähes kaikki kalat ohittivat putken useita kertoja molempiin suuntiin. Putken ohitukset vähenivät lokakuun alussa vesien viilentyessä ja taimenen kutuajan päättyessä (Kuva 5).

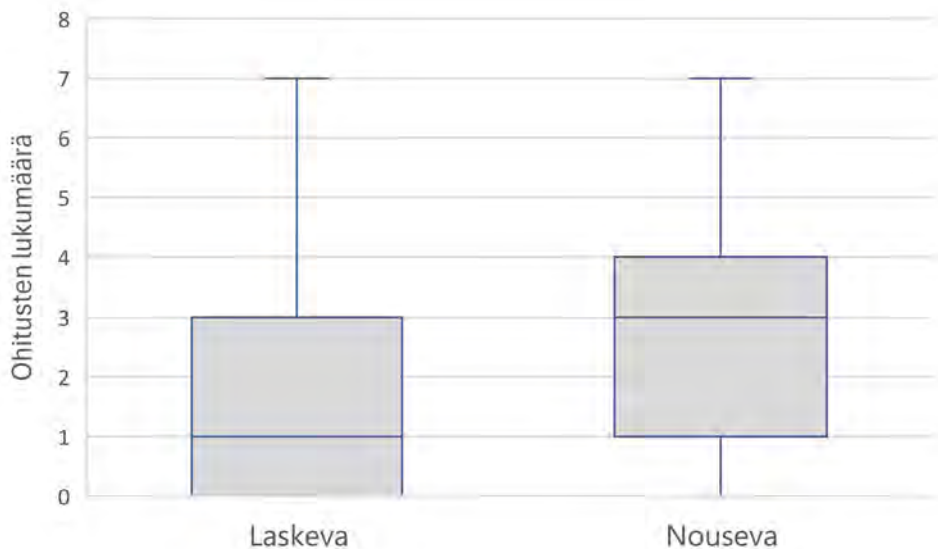
Kuva 7. Purkuputken ohitusten lukumäärä laskevan ($n=32$) ja nousevan ($n=17$) **jokivirtaaman** vuorokausina.

Purkuputken ohituksia tapahtui jonkin verran enemmän purkuvesien vaikutuksen ollessa laskusuunnassa (Kuva 6). Virtaaman osalta tulos oli päinvastainen: putken ohituksia tapahtui jonkin verran enemmän virtaaman ollessa nousussa (Kuva 7). Havaitut erot ohitusten määrissä nousevan ja laskevan trendin välillä eivät kuitenkaan olleet tilastollisesti merkitseviä (yleistetty lineaarinen malli negatiivi-binomijakaumalla; *sähkönjohtavuus*: $z = -1,752$, $p = 0,0798$; *virtaama*: $z = 1,461$, $p = 0,14397$).

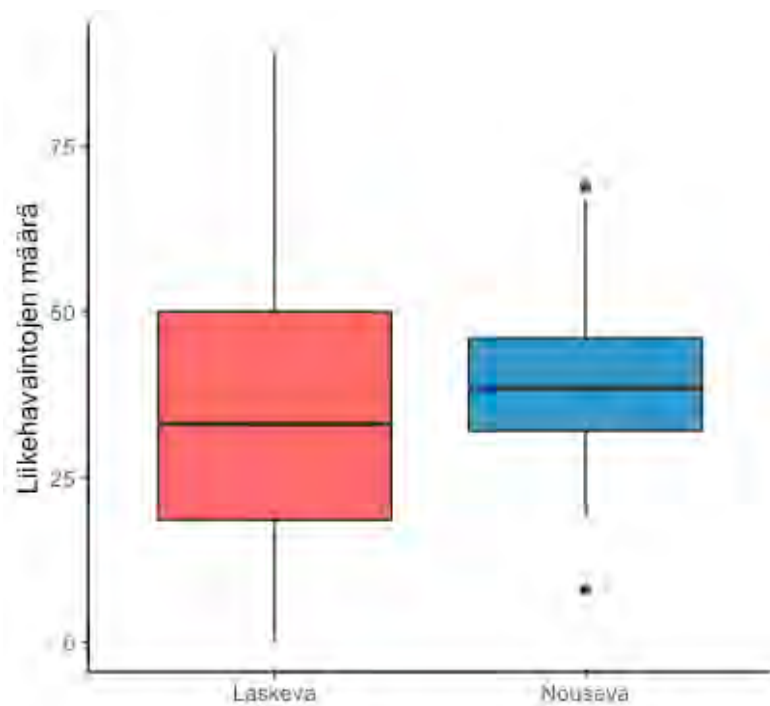
Kuva 13. Vuorokausikohtaiset liikemäärät purkuputken alapuolella **jokivirtaaman** trendin mukaisesti ryhmiteltynä.

jokivirtaaman trendillä ei ollut havaittavaa vaikutusta kalojen liikeaktiivisuuteen putken alapuolella vuorokausitasolla (Kuva 13) (Kruskal-Wallis, $H = 0,709$, $df = 1$, $p = 0,400$).

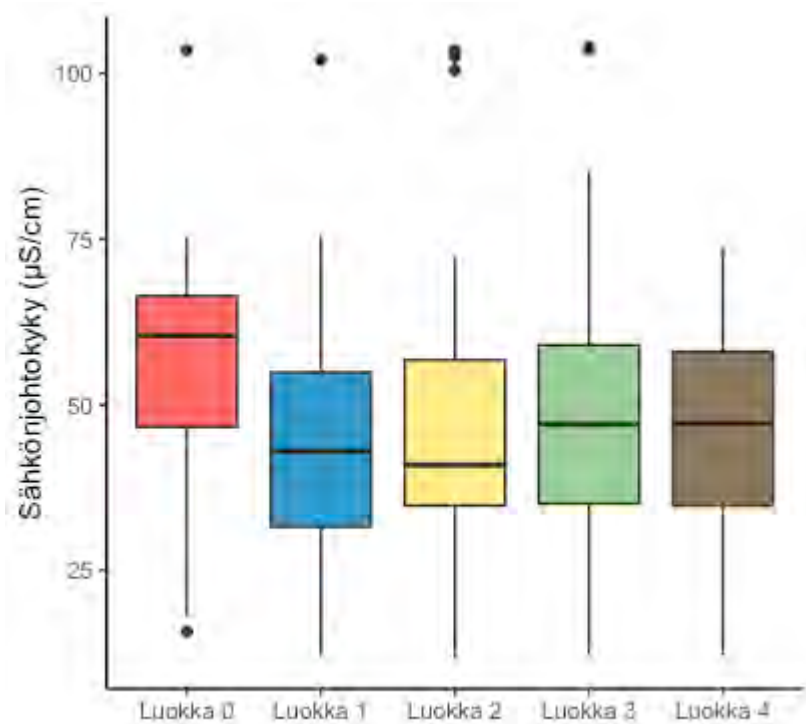
Kuva 14. **Sähkönjohtokyky** purkuputken alapuolella (purkuputken vaikutus) eri liikeaktiivisuusluokissa.

Liikeaktiivisuusluokkia vertailtaessa suhteessa sähkönjohtavuuteen voitiin todeta, että liikeaktiivisuusluokkien välillä oli merkittäviä eroja (Kuva 14) (Kruskal-Wallis, $H= 23,617$, $df= 4$, $p= 9,529e-05$). Tarkemmassa luokkien välisessä vertailussa ilmeni, että ainoastaan Luokka 0 poikkesi sähkönjohtavuudeltaan merkittävästi muista luokista (Dunnin post-hoc -testi Bonferroni-korjauksella, $p= 0,0001-0,0065$). Muiden liikeluokkien välillä ei ollut eroja ($p= 1,000$). Toisin sanoen ajanjaksoina, jolloin kalat eivät liikkuneet putken alapuolella, purkuputken vaikutus oli hieman suurempi kuin yleensä (Kuva 14).

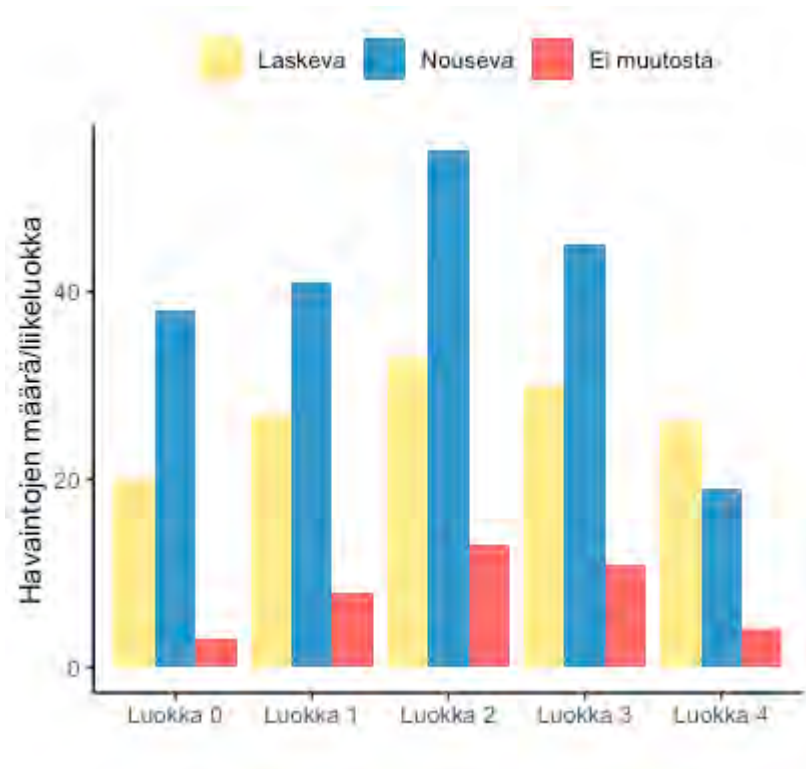
Kuva 16. Liikehavaintojen määrän jakautuminen **sähkönjohtavuuden** trendin (laskeva/nouseva/ei muutosta) mukaisesti eri liikeluokissa (0–4).

Liikehavaintojen määrä oli suurempi nousevan sähkönjohtavuuden jaksoilla lähes jokaisessa liikeluokassa (Kuva 16). Toisaalta näin oli myös Luokassa 0 (ei liikettä). Liikeluokkien välillä ei ollut tilastollisesti merkitsevää eroa, vaan havainnot jakautuivat luokkiin sähkönjohtavuuden trendistä riippumatta ($\chi^2= 10,372$, $df= 8$, $p= 0,240$). Tuloksesta voi kuitenkin päätellä, että purkuputken alapuolella on sekä pysytty paikoillaan että liikuttu paljon myös nousevan sähkönjohtavuuden jaksoina (Kuva 16).

toisaalta sähkönjohtavuuden trenditarkastelu (Kuva 16) osoittaa, että kalat liikkuvat purkuputken alapuolella aktiivisesti myös nousevan sähkönjohtavuuden aikana.

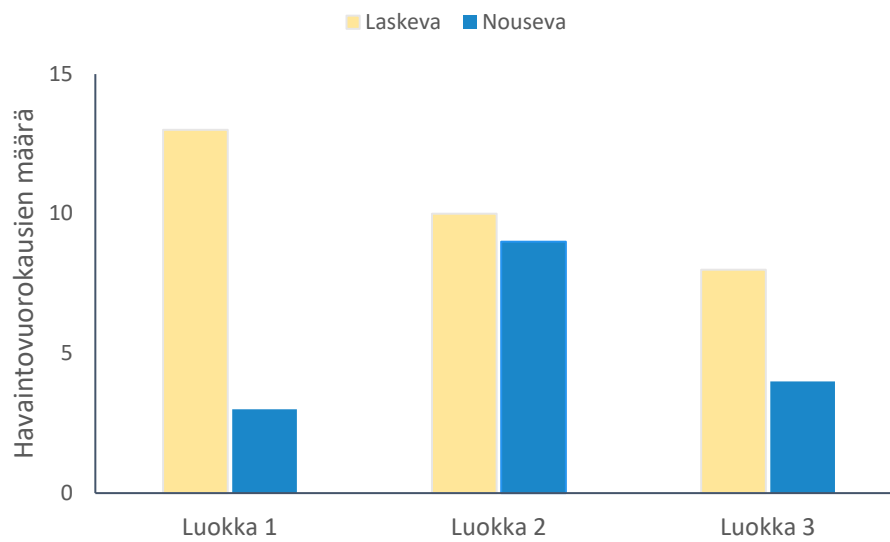
Kuva 17. Havaintovuorokausien määrän jakautuminen **jokivirtaaman** trendin (laskeva/nouseva) mukaisesti eri liikeluokissa (1–3).

Jokivirtaaman trendin suhteen havaintovuorokausia oli jonkin verran enemmän laskevan virtaaman vallitessa kaikissa liikeluokissa (Kuva 17). Trendin vaikutus ei ollut kuitenkaan tilastollisesti merkitsevä ($\chi^2= 3,172$, $df= 2$, $p= 0,205$). Tuloksesta voi kuitenkin päätellä, että putken alapuolella on liikuttu paljon myös päivinä, jolloin virtaama on ollut laskussa.
